CATÁLOGO DE BIENES Y ESPACIOS PROTEGIDOS

BC-PP 5627203

DIRECCIÓN Calle Ramilletes 2, Calle Palafox 1ac

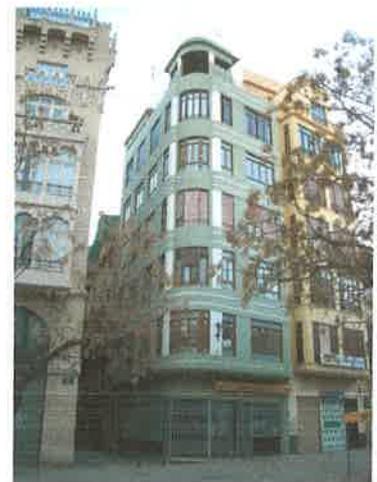
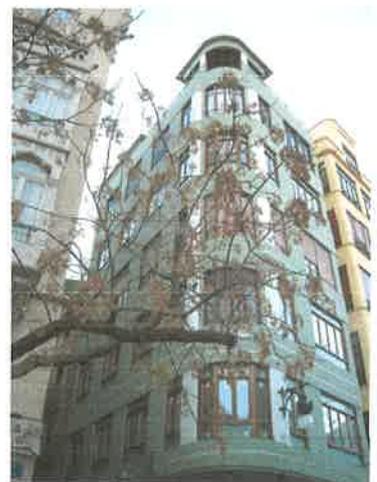
FOTOGRAFÍAS

Rehabilitación parcial reciente

Edificio en esquina con solución arquitectónica remarcando la misma. Todo el perímetro de fachada está formado por un voladizo cerrado, con ligero retranqueo curvo en esquina. Huecos de distintas dimensiones, Incluso en esquina, con carpintería de madera y persianas enrollables. Ático en la última planta con azotea pisable. Acceso lateral con escalera en primera crujía, barandilla de forja y peldaños de mármol. Ascensor con iluminación por el hueco. Fachada de revoco con franjas horizontales y protección en antepechos de ventanas con elementos metálicos. Edificio Racionalista.

Se deberán eliminar todos aquellos elementos que afecten a la lectura formal y tipológica del edificio, como instalaciones vistas o cuerpos o elementos añadidos con posterioridad a la construcción del edificio original que no presenten valores arquitectónicos, artísticos, históricos o culturales. La identificación de los elementos impropios deberá realizarse con carácter previo a cualquier tipo de intervención. Se observan principalmente los siguientes elementos impropios: ausencia de persianas originales en la mayor parte de los vanos de plantas superiores; alteración de huecos originales y revestimiento impropio en parte de planta baja; persianas de protección y toldo inadecuados en planta baja

Conservación y restauración. En este caso se permite la recuperación de huecos originales en planta baja
