CATÁLOGO DE BIENES Y ESPACIOS PROTEGIDOS

BC-PA 5627301

1- DATOS IDENTIFICATIVOS

DIRECCIÓN Calle en Gall 1, Calle Palafox 15

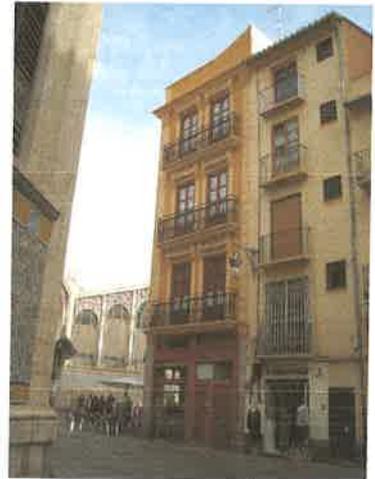
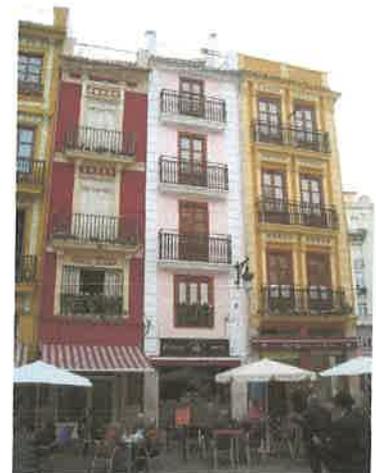
FOTOGRAFIAS

FACHADA Fachada compuesta por la agrupación de las fachadas de dos edificios originariamente independientes. Tienen en común el revestimiento continuo pintado, aunque de coloración distinta y decoración independiente en cada fachada original: recercado de huecos, relieves...

OBSERVACIONES Se trata de una única parcela catastral en la que se ubican dos inmuebles distintos: uno de topología "Casa obrador" y otro de topología "Edificio de viviendas"

Bueno

Se deberán eliminar todos aquellos elementos que afecten a la lectura formal y tipológica del edificio, como instalaciones vistas o cuerpos o elementos añadidos con posterioridad a la construcción del edificio original que no presenten valores arquitectónicos, artísticos, históricos o culturales. La identificación de los elementos impropios deberá realizarse con carácter previo a cualquier tipo de intervención. Se observan principalmente los siguientes elementos impropios: alteración de huecos de planta baja original

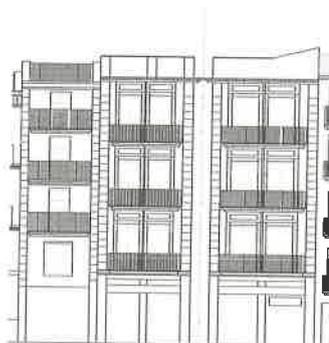
ALZADOS 1/400

La parcela catastral presenta dos inmuebles claramente diferenciados, tanto por su tratamiento exterior como por la altura de sus forjados, manteniendo como única cota común la de cornisa. Uno de los inmuebles conforma la esquina de las calles Palafox y en Gall, con cuatro alturas, mientras que el otro se encuentra entre medianeras y tiene cinco alturas. El edificio entre medianeras presenta una fachada simétrica, con un único vano por planta; el de planta baja está vinculado a un bajo comercial mientras que los de las plantas superiores, dedicadas a viviendas están, en planta segunda vinculados a un antepecho metálico y en el resto de plantas vinculados a balcones individuales. Presenta paramentos lisos, con franjas verticales simulando sillares en los extremos de las plantas segunda a quinta. Antepecho conformado por dos machones de ladrillo en los extremos y rejería.

El edificio en esquina presenta dos vanos por planta, siendo en planta baja el extremo derecho el que da acceso al inmueble mientras que el resto están vinculados a un bajo comercial. Las plantas superiores presentan vanos rectangulares de marcada directriz vertical enmarcados con molduras y dintel decorado y vinculados a balcones corridos que recorren ambas fachadas. Presenta paramentos lisos, con franjas verticales simulando sillares en los extremos de las plantas segunda a cuarta. Antepechos opacos de obra reforzados por machones.

← C/PALAFOX → C/EN GALL →
