CATÁLOGO DE BIENES Y ESPACIOS PROTEGIDOS

BC-PP 5627402

Mercado Central

DIRECCIÓN Plaza del Mercado 2

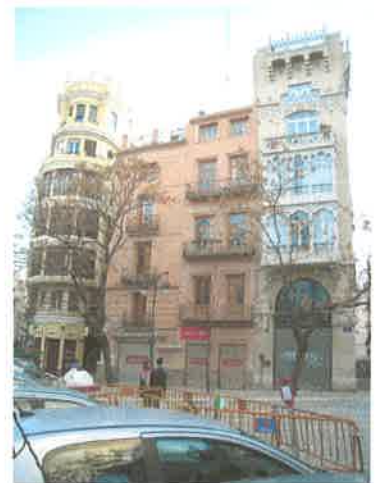
FOTOGRAFÍAS

FACHADA Revestimiento continuo pintado

Bueno

Edificio entre medianeras sin acceso independiente para las plantas de pisos, vinculadas en uso de almacén a la planta baja. Se trata de una sencilla obra neoclásica con una composición de dos ejes de huecos unidos en las tres plantas por un balcón corrido realizado con pletinas y barandillas de hierro forjado, y la cara interior con azulejos blancos. Los huecos tienen un recercado y aparecen impostas planas a la altura de los forjados. La cornisa es moldurada y contiene modillones. Su estructura es a base de muros de carga y entramados de madera. El cerramiento exterior está tratado con revoco de mortero y pintado en ocre.

Se deberán eliminar todos aquellos elementos que afecten a la lectura formal y tipológica del edificio, como instalaciones vistas o cuerpos o elementos añadidos con posterioridad a la construcción del edificio original que no presenten valores arquitectónicos, artísticos, históricos o culturales. La identificación de los elementos improprios deberá realizarse con carácter previo a cualquier tipo de intervención. Se observan principalmente los siguientes elementos improprios: presencia de conductos y cajas de instalaciones sin tratamiento apropiado en fachada; cartelera comercial inadecuada en planta baja

Conservación y restauración.
