**1- DATOS IDENTIFICATIVOS**

**DIRECCIÓN** Calle Trinitarios 3, Calle Barón de Hervés 1ac, Plaza Conde Carlet 4ac  
**DENOMINACIÓN** Antiguo Seminario Conciliar  
**REFERENCIA CATASTRAL** 6032907 YJ2763A  
**COORDENADAS UTM** 30S 726042 E 4373244. N  
**DISTRITO** 01- Ciutat Vella **CARTOGRAFÍA PGOU C-28**  
**BARRIO** 1.1 La Seu **SUELO** Urbano  
**PROTECCIÓN ANTERIOR** Nivel 2 - Protección Estructural (R11277) - PEPR1 Seu-Xerxa AP 18/12/92. BOP 26/02/93

5- DESCRIPCIÓN DETALLADA DEL BIEN Y SUS VALORES PATRIMONIALES

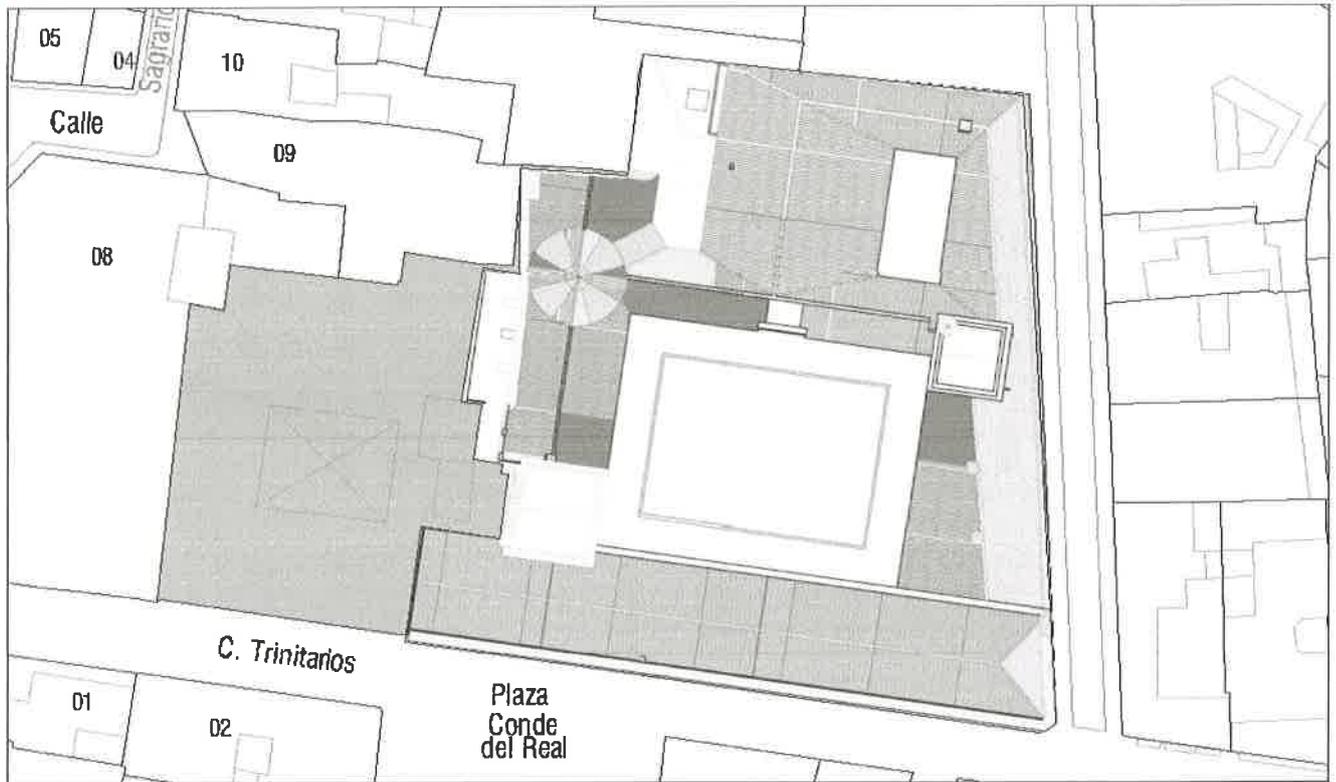
Planta cubiertas

Muros de carga de ladrillo macizo, cubiertas en su mayoría inclinadas con vigería de madera y teja árabe

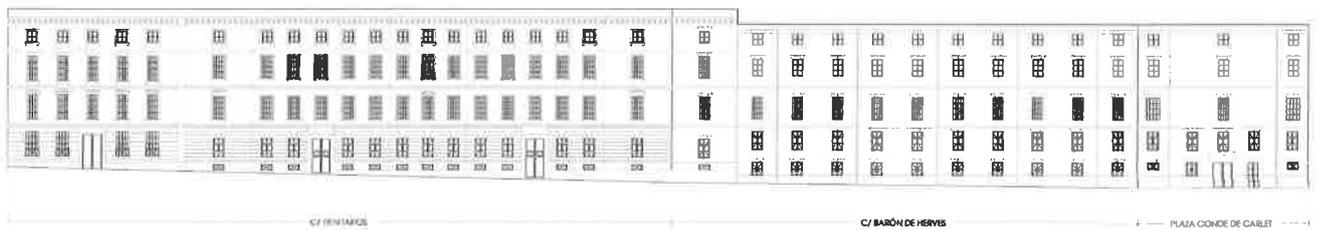
Alzado

El exterior de esta severa y sobria edificación resulta de gran austeridad. En su fachada principal de corte académico, la piedra es utilizada como elemento ornamental en recercado de huecos, impostas y cornisa, buscando así el contraste de materiales con la fábrica de ladrillo cara vista. Las fachadas secundarias, sin recercados ni molduras, aun son más austeras y su diseño parece responder a criterios meramente funcionales.
