6. DESCRIPCIÓN DETALLADA DEL BIEN Y SUS VALORES PATRIMONIALES

BAÑOS DEL ALMIRANTE

7- ENTORNO DE PROTECCIÓN

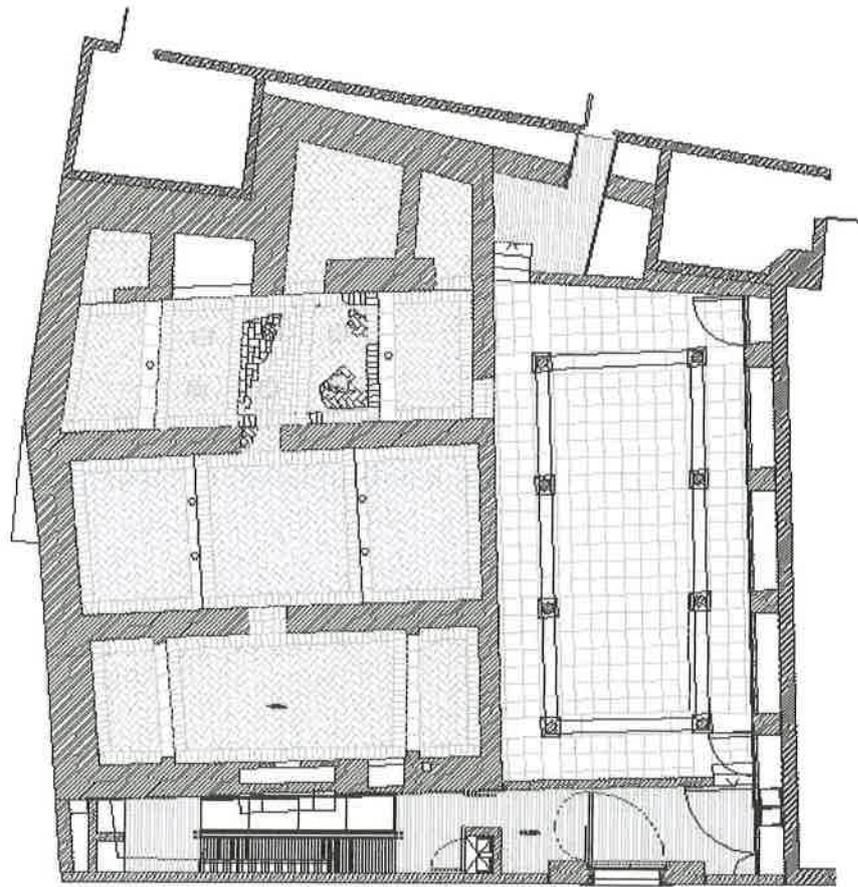
Planta. (Fuente: Proyecto Restauració de los Baños del Almirante de Valencia - Generalitat Valenciana)

El esquema arquitectónico del edificio que levanta Pere de Vila-rasa en 1313 responde a una de las variedades del *hammâm* o baño de vapor. Consta de una sala de descanso o vestíbulo; tres estancias que corresponden a la zona propiamente húmeda y calurosa del baño: la sala fría, la sala templada y la sala caliente; las letrinas situadas junto a la sala fría y la sala de la caldera junto a la caliente, donde, además, se emplazarían los restantes locales de servicio, almacén de combustible y dispositivos para la conducción del agua hasta la caldera.

Las tres salas húmedas presentan planta rectangular y están cubiertas con bóveda de cañón excepto el tercio central de la sala templada que lo hace con una cúpula octogonal apeada sobre trompas. Cada una de las salas está dividida en tres espacios mediante arcos apoyados sobre columnas, excepto la sala caliente que lo hace con arcos fajones.

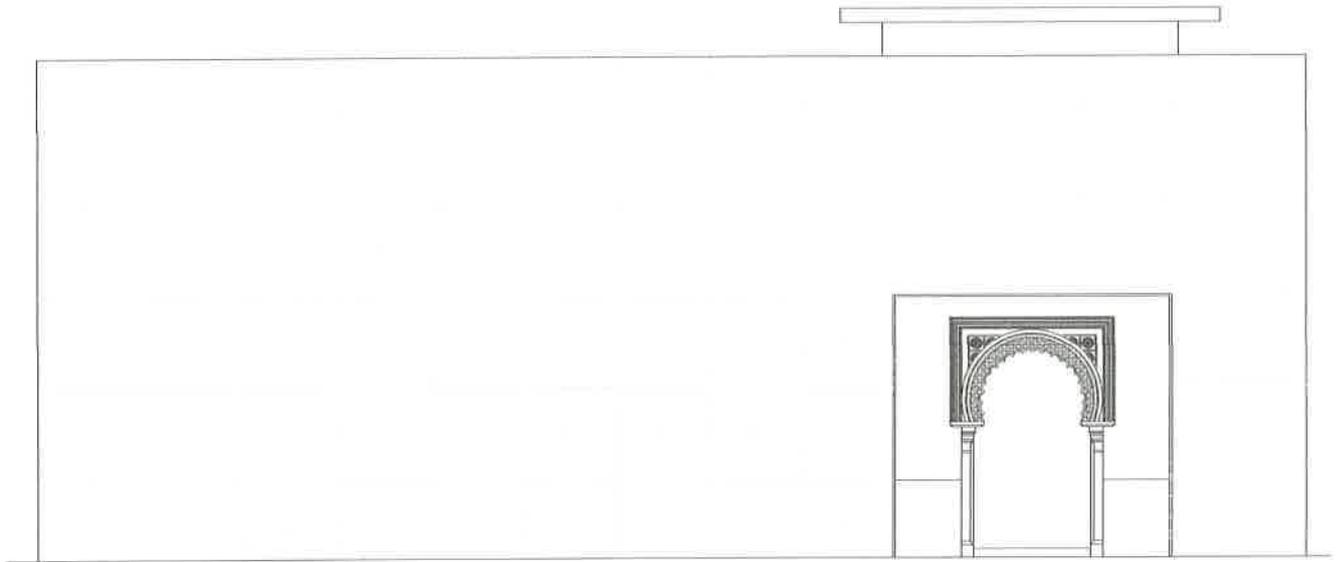
Alzado. (Fuente: Proyecto Restauració de los Baños del Almirante de Valencia - Generalitat Valenciana)

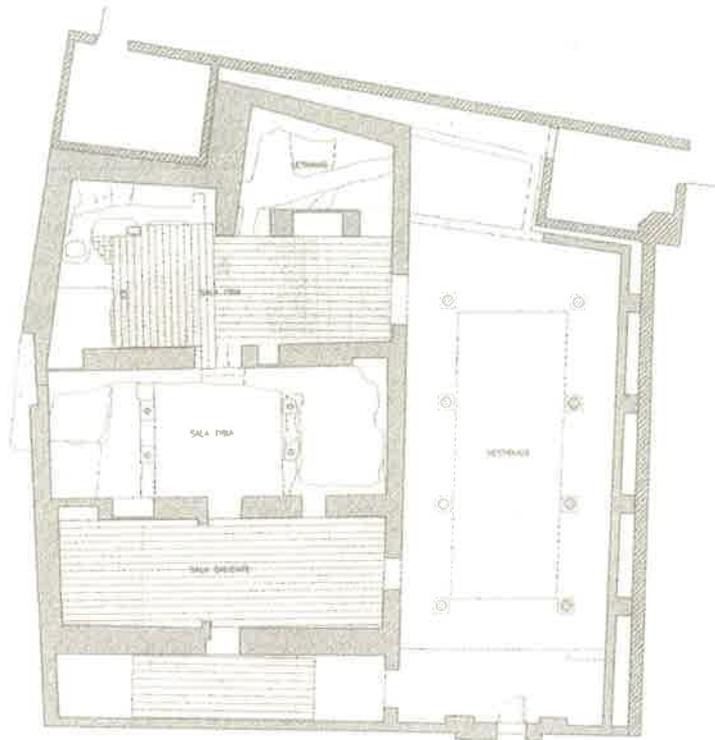
Planta antes de la intervención. (Fuente: libro "El palacio y los baños del Almirante")

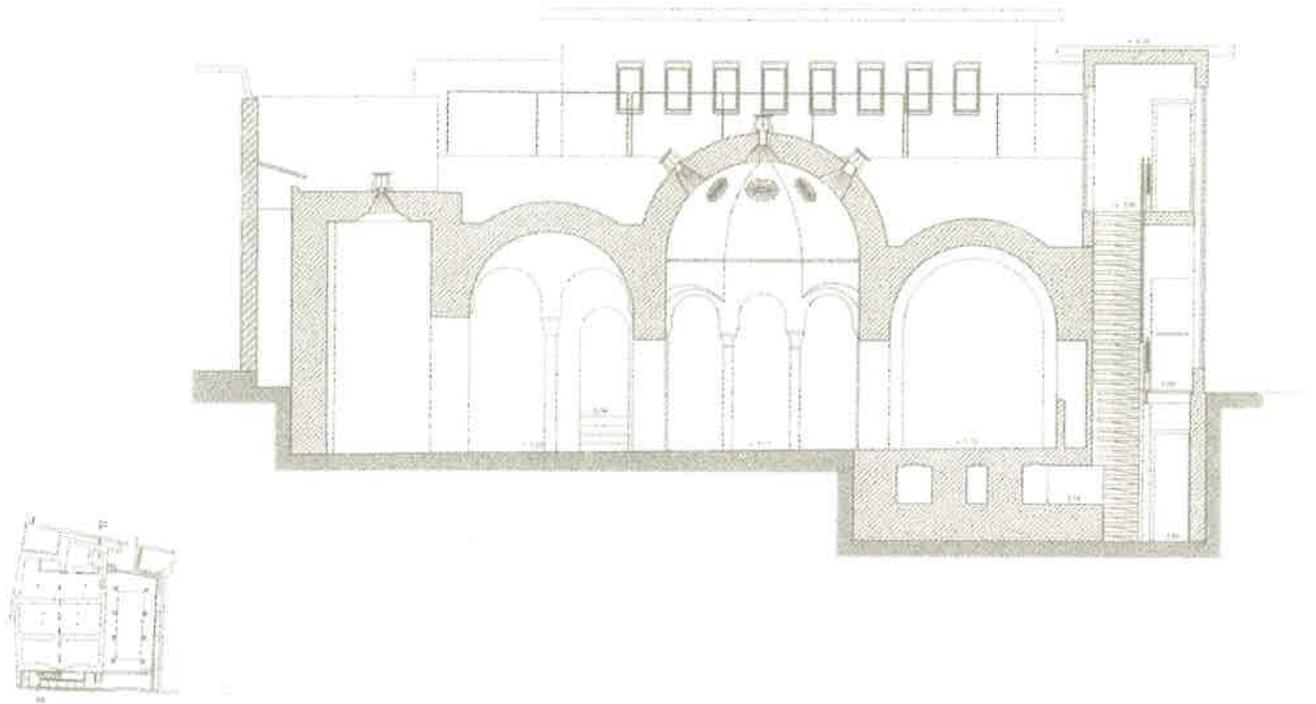
Sección tras la reciente intervención. (Fuente: libro "El palacio y los baños del Almirante")

Sistema Sustentante: Cúpula octogonal sobre trompas el espacio central y bóvedas de cañón las estancias laterales. Resueltas mediante múltiples capas de lechada de cal.

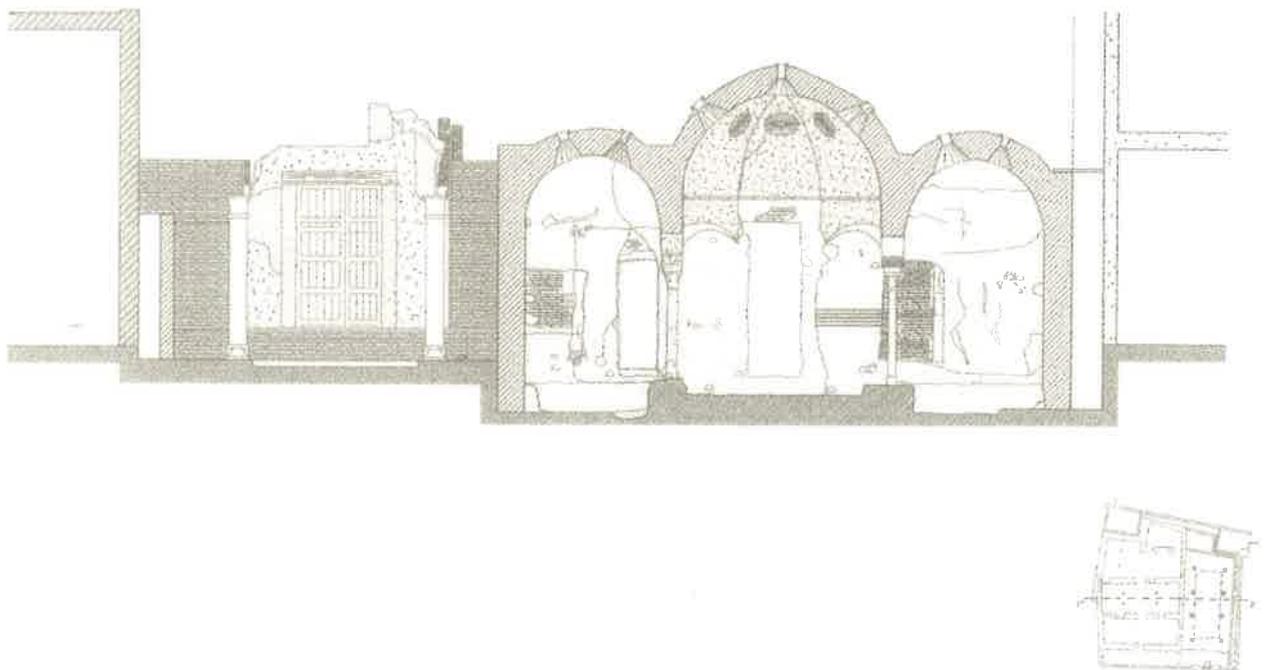
Sección antes de la intervención. (Fuente: libro "El palacio y los baños del Almirante")

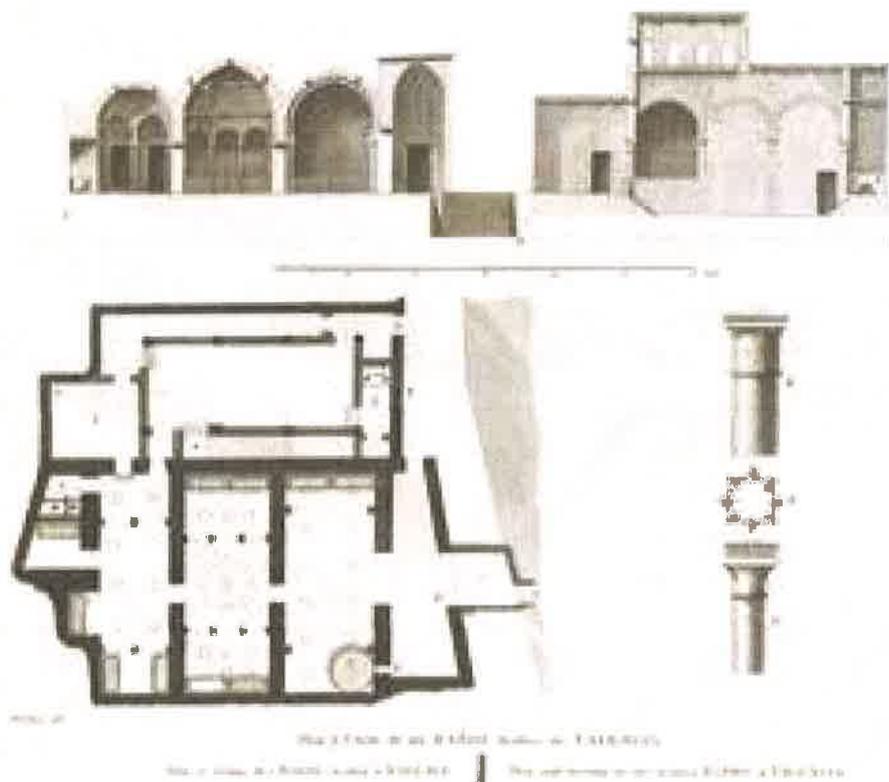
Lámina de A. Laborde, realizada a principios del Siglo XIX, con planta y sección de los Baños.

El vestíbulo era la sala más espaciosa del baño. La excavación arqueológica y los grabados de Laborde han permitido conocer el aspecto original de esta sala destruida en 1874. Esencialmente se trataba de una construcción de planta rectangular definida por un peristilo o pórtico central soportado por ocho columnas que sostenían tres arcos en los lados mayores y uno en los menores. La sala porticada se coronaba con una galería de ventanas que ocupaba todo el perímetro superior del pórtico.

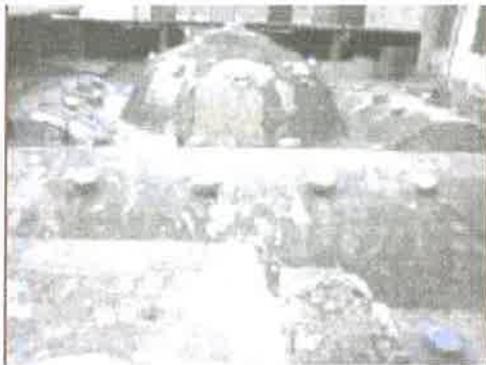
Cubierta de los baños antes de la reciente rehabilitación

La iluminación se consigue a través de tragaluces abocinados con perfil de estrella de ocho puntas, abiertos tanto en la cúpula como en las bóvedas, y que estarían cerrados en su parte superior por un vidrio, solían usarse tazas de colores, de manera que no dejara salir el vapor pero sí entrar la luz. La orientación norte-sur que presentan las tres salas húmedas es intencional pues de esta manera se aprovecha completamente el recorrido del sol consiguiendo un mayor número de horas de luz.

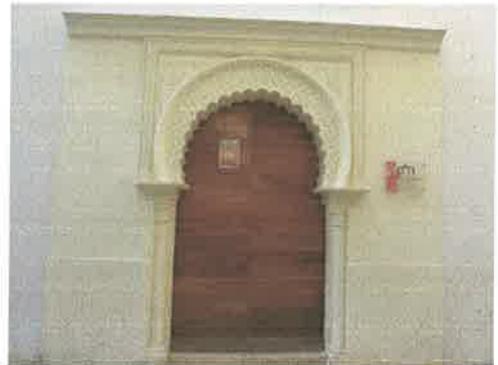
Puerta de entrada, tras la rehabilitación

El acceso a los Baños del Almirante se realiza por un arco de herradura polilobulado fabricado en yeso, construido en el año 1874, coincidiendo con la reforma llevada a cabo en el establecimiento en un estilo neo-árabe.

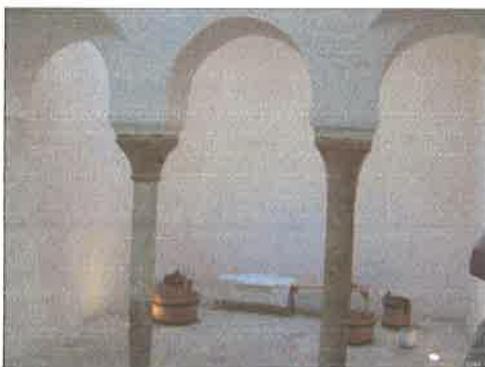
Sala templada tras la rehabilitación

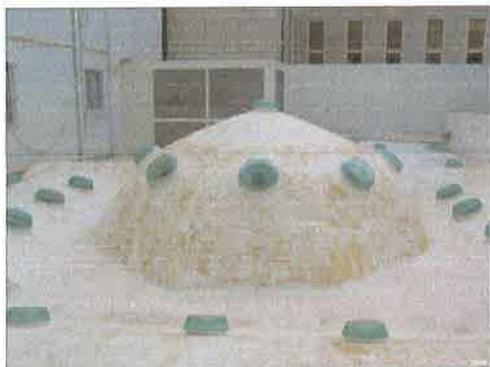
Cubierta tras la rehabilitación

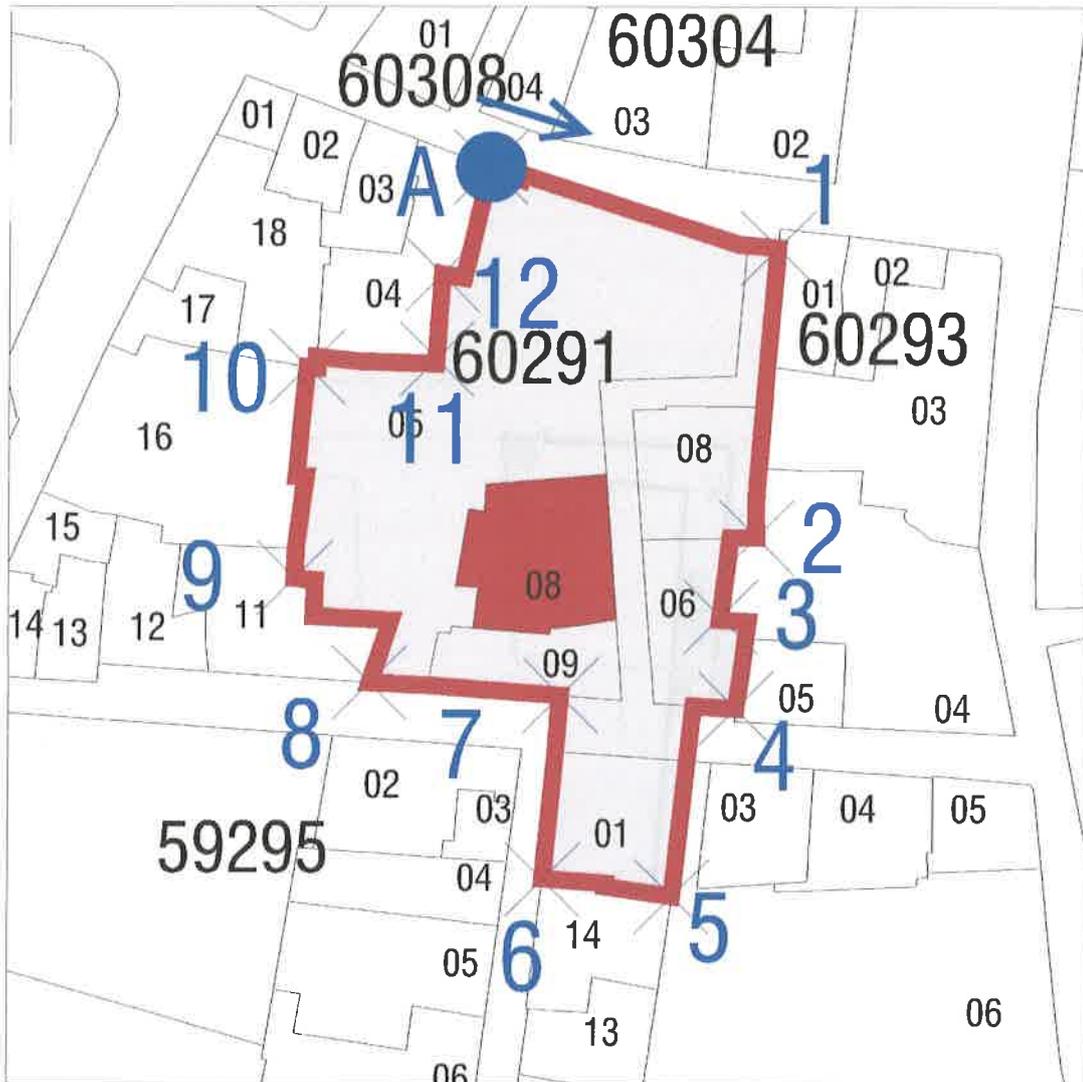
- PARCELA/S O PARTE DE PARCELA/S CATASTRALES EN LAS QUE SE UBICA EL BIEN DE INTERÉS CULTURAL
 - ENTORNO DE PROTECCIÓN DEL BIEN DE INTERÉS CULTURAL
- Punto que define el polígono delimitador del entorno

Tabla de los vértices que definen el polígono delimitador del entorno.

LÍNEA DELIMITADORA: La línea se dirige hacia este por la alineación sur de la calle del Palaum cruza la calle Baños del Almirante y gira hacia el sur recorriendo la alineación este de dicha calle. Recorre los lindes traseros de las parcelas 60293-08 y 06; cruza la calle del Milagro e incluye a la parcela 60295-01. Cruza la calle del Milagro, gira al oeste por su alineación norte y recorre el linde trasero de la parcela 60291-05 hasta alcanzar el punto de origen. Todo esto queda delimitado por un polígono con los vértices indicados en la tabla anexa.
