PLAN ESPECIAL DE AMPLIACIÓN DE LES CORTS VALENCIANES

CATÁLOGO DE EDIFICACIÓN PROTEGIDA

2. EDIFICIO DE SERVICIOS DE LA CÁMARA. LIBERTAD 3 Y 5

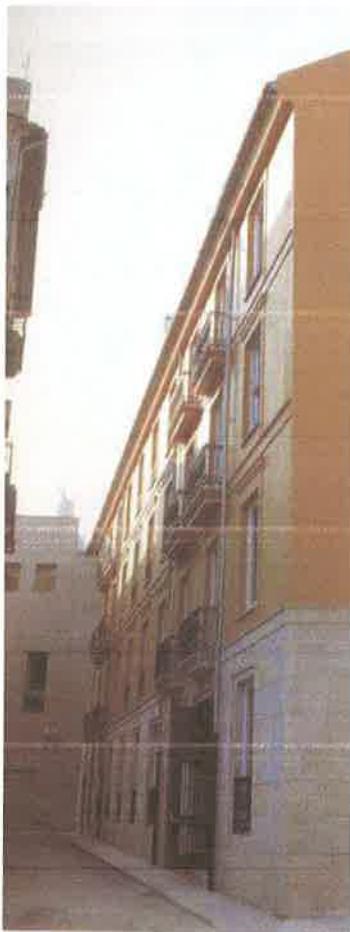
Aspecto exterior del edificio

Compositivamente el edificio hay que encuadrarlo entre los que podría denominarse arquitectura inmobiliaria de finales del siglo XIX. Los accesos al edificio, que ni tan siquiera llegan a romper la modulación de huecos de las fachadas, se enfatizan por la presencia de un doble sistema de balcones que se corresponden con los antiguos balcones de las viviendas originales. La ubicación de la planta baja ligeramente elevada respecto al nivel de calle, permitió en su día la ubicación de viviendas, disposición que se ha reinterpretado en la actual rehabilitación manteniendo un contenido aspecto formal en el zócalo exterior del edificio.
