## ELEMENTOS CATALOGADOS

- denominación:  
**EDIFICIO DE VIVIENDAS Y LOCAL COMERCIAL**
- situación:  
**C/. Derechos, 14 y Plaza Redonda, 7**
- época/fecha de construcción:  
**finales primera mitad del s.XIX**

## PLAN ESPECIAL DE CONSERVACIÓN Y PRESERVACIÓN DE LA PLAZA REDONA

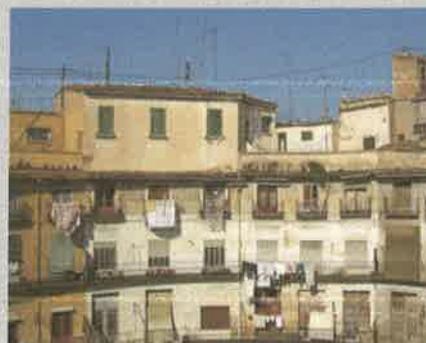
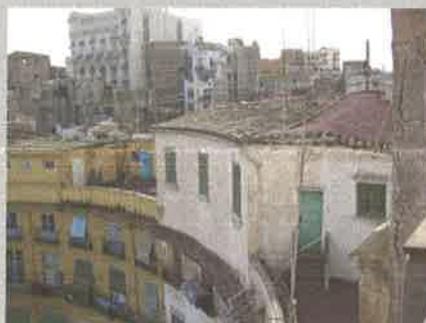
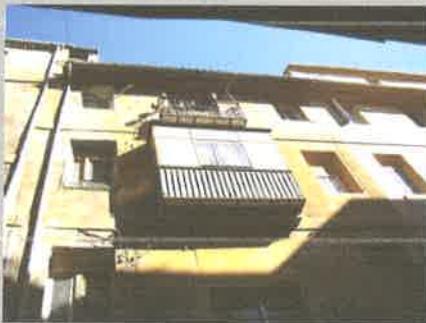
- Fachada a Plaza Redonda con seis huecos por planta. Balcones corridos (en continuidad con toda la plaza) en plantas primera y segunda, y balcones exentos en planta tercera. Barandillas con barrotillos de forja. Cornisa corrida de remate revestida de teja y con antepecho, presentando un elemento impropio de coronación (cerramiento de fachada sobre el antepecho). Revestimiento con enfoscado y pintura.

- Fachada a calle Derechos con tres huecos por planta, de disposición simétrica, mediante dos ventanas (alargadas) y un balcón (uno de ellos impropriamente cerrado); constituye una unidad compositiva con el edificio colindante en C/. Derechos nº12. Gran diversidad de huecos en planta baja. Impostas que recorren cada una de las plantas a la altura de los forjados. Balcones con barandillas de forja. Línea de cornisa por debajo de las de propiedades colindantes. Revestimiento con enfoscado y pintura en colores terrosos.

- Interiormente, presenta un estado general de conservación aceptable, existiendo no obstante patologías de cierta consideración en la vivienda en planta ático.
- Exteriormente, presenta una degradación general de elementos y materiales de fachada y cubierta.
- Todas sus unidades (locales y viviendas) están en uso, excepto la vivienda ático, que se encuentra abandonada.

- **Fachada a Plaza Redonda:**
  - Demolición de cerramiento de fachada levantado sobre murete de coronación, y ejecución de nuevo cerramiento retranqueado según planos del P.E.C.P.

- Regularización de huecos, según planos del P.E.C.P.
  - Saneado o reposición de balcones, barandillas y revestimiento
- **Fachada a C/.Derechos:**
  - Regularización de huecos, con eliminación de mirador impropio.

- Elevación de línea de cornisa, en correspondencia con edificación colindante, según planos del P.E.C.P.
- **Cubiertas:**
  - Rehabilitación general, con adecuación a nuevas alineaciones

- Cubierta inclinada parcialmente transitable en ámbito de la fachada a Plaza Redonda, según planos del P.E.C.P.
  - Sustitución de caja de escalera en salida a cubierta, según planos del P.E.C.P.
