ELEMENTOS CATALOGADOS

- denominación:
**EDIFICIO DE VIVIENDA Y LOCAL COMERCIAL
("casa obrador")**
- situación:
C/. Trench, 9
- época/fecha de construcción:
primera mitad del s.XIX

PLAN ESPECIAL DE CONSERVACIÓN Y PRESERVACIÓN DE LA PLAÇA REDONA

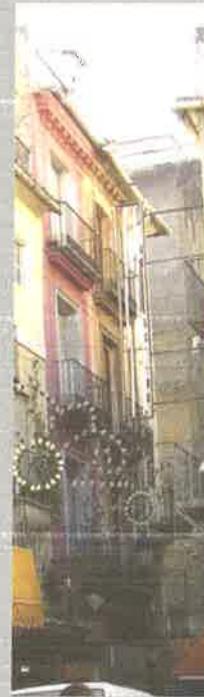
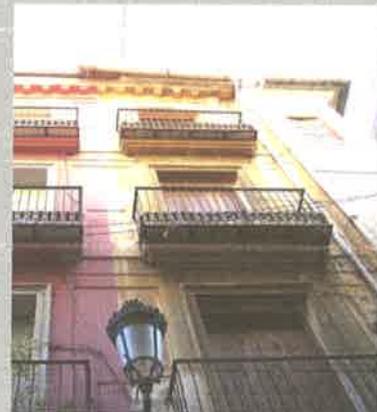
- Edificio entre medianeras, con fachada recayente a la calle Trench.
- Se compone de un local comercial en planta baja, y cuatro plantas altas destinadas originalmente a vivienda tipo "casa obrador". No existe zaguán, accediéndose a través del local comercial hasta la escalera que comunica las plantas superiores, siendo además esta escalera de reducidas dimensiones.

- La fachada constituye, junto a la colindante en C/. Trench nº7, una unidad arquitectónica, disponiendo de un hueco por planta en simetría con la propiedad vecina. Huecos con molduras, existiendo también obra moldurada en los entrepaños, incluso impostas que recorren la fachada en cada planta a la altura de los forjados. Balcones idénticos en todas las plantas altas, con barandillas de forja y pletinas de forja con azulejos. Cornisa moldurada sobre canecillos. Revestimiento con enfoscado y pintura en color terroso, diferenciado del de la propiedad colindante.

- Interiormente, presenta un bajo estado de conservación, existiendo patologías de diversa consideración y carencias de habitabilidad, agravadas por la reducida dimensión de la escalera y la escasa superficie disponible por planta.
- Exteriormente, presenta una degradación general de elementos y materiales de fachada y cubierta.
- El local comercial está en uso; las plantas superiores están desocupadas.

- **Agregación funcional preceptiva** con parcelas sitas en C/. Derechos 16, C/. Derechos 18, C/. Trench 7, C/. Trench 5, y C/. Trench 3, observando, además de lo establecido en las Normas del P.E.C.P., la condición de conservar la estructura no afectada por la nueva escalera comunitaria mediante su saneado, consolidación o reposición.
- **Fachada:**
 - Regularización de huecos, según planos del P.E.C.P.
 - Saneado o reposición de balcones y barandillas.
 - Saneado de revestimiento.
- **Cubiertas:**
 - Rehabilitación general.
 - Adecuación de salida a cubierta de nueva escalera comunitaria, según documentación del P.E.C.P. en su caso.
- **Uso propuesto:** residencial plurifamiliar compatible con terciario y otras actividades, según normativa del P.E.C.P. Dominio privado.
