ELEMENTOS CATALOGADOS (nueva 21/2014)

- denominación:
EDIFICIO DE VIVIENDA Y LOCAL COMERCIAL
("casa obrador con acceso doble")
- situación:
C/ Vallanca 1, Plaza Redonda 13
- época/fecha de construcción:
Primera mitad del s.XIX
(VTIM arqtes., rehabilitación integral de fachada a Plaza Redonda, cubiertas e instalaciones urbanas, 2007-2012)

PLAN ESPECIAL DE CONSERVACIÓN Y PRESERVACIÓN DE LA PLAZA REDONA

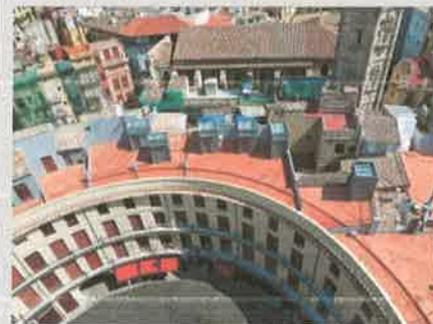
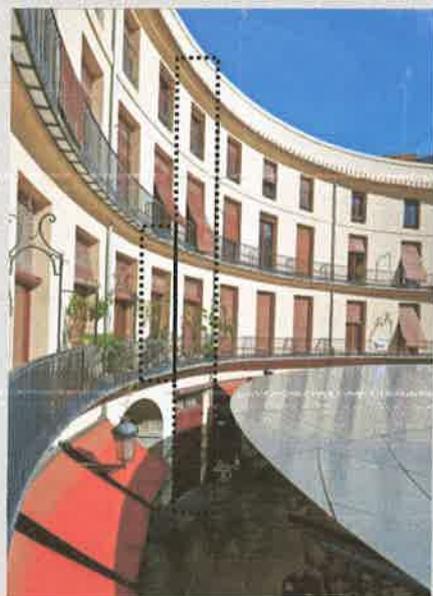
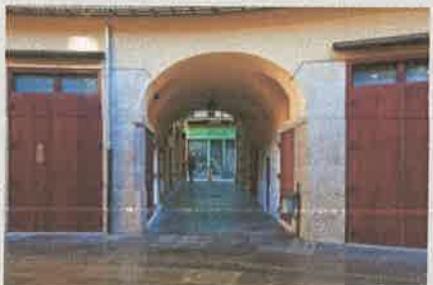
- Edificio entre medianeras, con fachada principal recayente a la Plaza Redonda. Su fachada posterior permite el acceso al interior de esta plaza a través de un singular pasaje (bóveda de cañón con lunetos), compartido con tres parcelas colindantes (Vallanca 1/Plaza Redonda 13, c/ Vallanca 2/Sombrerería 9/Plaza Redonda 11, y Plaza Redonda 12).

- Consta de un local comercial en planta baja con altillo y sótano, y tres plantas altas, destinadas originalmente a vivienda unifamiliar tipo "casa obrador". A la escalera comunitaria se accede directamente desde la calle/pasaje Vallanca y también desde el interior del local comercial.

- Cubierta superior y fachada a Plaza Redonda rehabilitadas integralmente entre 2007 y 2010. Tiene un hueco por planta, excepto en la planta primera, en la que dispone de dos al ampliar la superficie sobre la mitad del pasaje. Balcón corrido (en continuidad con toda la plaza) en plantas primera y segunda, y nuevo hueco de proporción vertical con antepecho metálico individual en planta tercera. Mantiene engalabernos históricos con Vallanca 3 (plantas 2 y 3 en la zona del pasaje). Barandillas con barrotillos y puntas de flecha de forja. Nuevo antepecho corrido de remate superior con canalón oculto y alero de teja. Revestimiento exterior con morteros y pinturas especiales de color ocre.

- Fachada a calle Vallanca (pasaje de acceso a la Plaza Redonda) restringida únicamente a la planta baja y altillo, con huecos correspondientes al acceso a la escalera y al local comercial.

- Sistema constructivo a base de pórticos de pilares de ladrillo, con vigas y viguetas de madera y muros portantes.

- Interiormente, presenta un estado general de conservación aceptable con deficiencias puntuales de mantenimiento y habitabilidad.
- El local comercial está en uso (fabricación y venta de cerámica valenciana). Las plantas superiores se utilizan como ampliación y almacenes del local. Conexiones a instalaciones urbanas renovadas.

Protección arquitectónica (planta, sección, peldaño y acabados) de la caja de escalera existente, incluso el acceso al sótano; con modificación del tramo achaflanado del tabique donde se sitúa el inicio de la escalera comunitaria para ampliar el espacio previo a los primeros escalones. Saneado, consolidación o reposición de las estructuras interiores. Renovación y actualización de las instalaciones interiores.
