CATÁLOGO DE BIENES Y ESPACIOS PROTEGIDOS

BC-PP 5729921

DIRECCIÓN Calle Zapatería de los niños 4, Calle Zurradores 2
DENOMINACIÓN --
REFERENCIA CATASTRAL 5729921 YJ2752H
DISTRITO 1- Ciutat Vella **CARTOGRAFÍA PGOU** C-34
BARRIO 1.1 La Seu **SUELO** Urbano
PROTECCION ANTERIOR Nivel 2 - Protección Estructural
 (RI1278)-PEPRI Mercat. AP 19/02/93. BOP 19/05/93 [No toda la parcela está protegida]

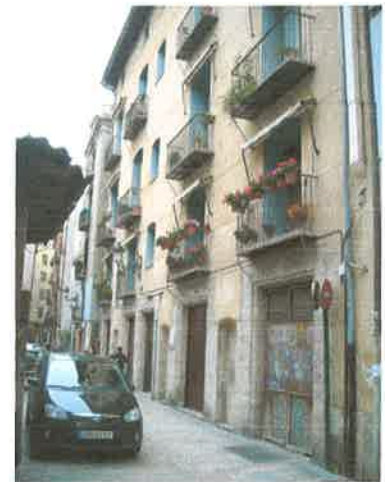
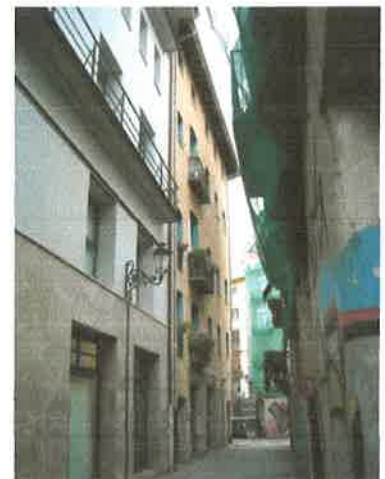
FOTOGRAFIAS

TIPOLOGÍA Edificio de Viviendas **Nº ALTURAS** 5
AUTORÍA -- **ÉPOCA** S. XVIII
SISTEMA CONSTRUCTIVO VERTICAL Muros de carga de ladrillo macizo
 HORIZONTAL Vigas y viguetas de madera
CUBIERTA Inclinada a dos aguas
FACHADA Revestimiento continuo coloreado, mostrando en planta baja la piedra empleada para construir los vanos.

Rehabilitación total reciente

Se deberán eliminar todos aquellos elementos que afecten a la lectura formal y tipológica del edificio, como instalaciones vistas o cuerpos o elementos añadidos con posterioridad a la construcción del edificio original que no presenten valores arquitectónicos, artísticos, históricos o culturales. La identificación de los elementos impropios deberá realizarse con carácter previo a cualquier tipo de intervención. Se observan principalmente los siguientes elementos impropios: presencia de toldos en plantas pisos; grafitis y cegado de huecos en planta baja.
