CATÁLOGO DE BIENES Y ESPACIOS PROTEGIDOS

BC-PP 5827306

DIRECCIÓN Calle Abadía de San Martín 3

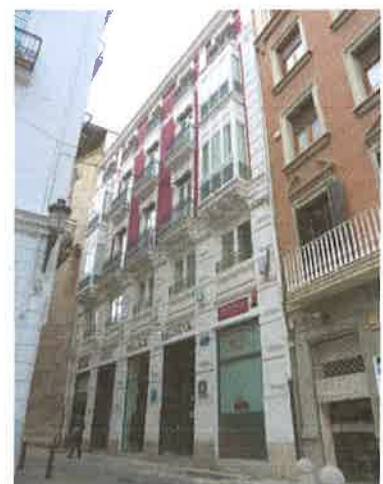
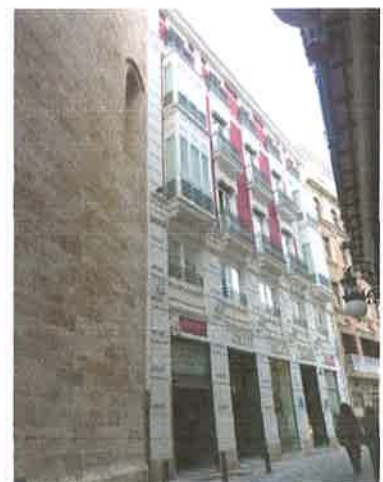
FOTOGRAFÍAS

Edificio de viviendas en origen. Ecléctico. Arquitecto, Luis Ferreres Soler. 1900. Actualmente, "Hotel Bristol". En la fachada aparece el juego del ladrillo visto y el revoco de mortero de cemento pintado de color rosa. Esta textura encaja agradablemente con el diseño de la rejera. Consta de planta baja, entresuelo y tres pisos, diferenciándose el principal y el segundo con miradores en los extremos.
