**1- DATOS IDENTIFICATIVOS**

DIRECCIÓN Calle Abadía de San Martín 2

TIPOLOGÍA Vivienda Burguesa

## 6. DESCRIPCIÓN DETALLADA DEL BIEN Y SUS VALORES PATRIMONIALES

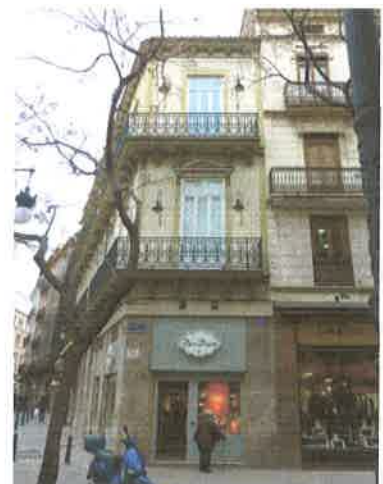
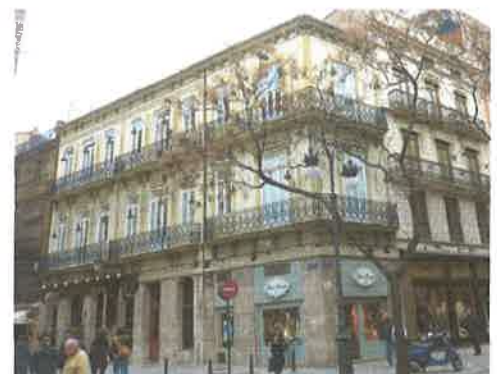
FOTOGRAFÍAS

FACHADA Revestimiento continuo pintado, con recercado de huecos. Decoración en relieve.

Rehabilitación parcial reciente
