1- DATOS IDENTIFICATIVOS

DIRECCIÓN Calle Abadía de San Martín 4

Inventario "Catálogo del Patrimonio Arquitectónico de la Ciudad de Valencia". Excelentísimo Ayuntamiento de Valencia

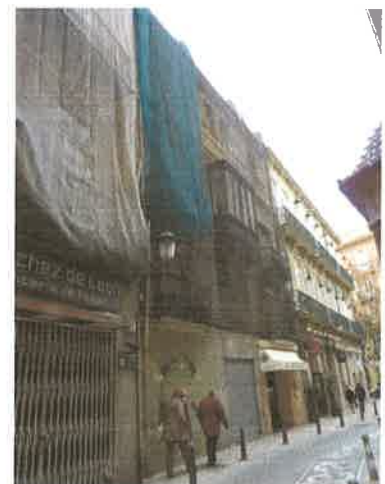
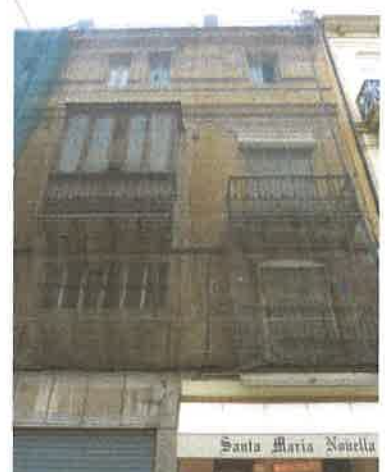
FOTOGRAFÍAS

FACHADA Revestimiento continuo pintado, con recercado de huecos. Mirador de madera

OBSERVACIONES En el momento de la realización de este catálogo, el edificio se encuentra cubierto por una malla.

Pendiente de intervención
