CATÁLOGO DE BIENES Y ESPACIOS PROTEGIDOS

BC-PP 5828203

DIRECCIÓN Calle San Vicente Mártir 2
DENOMINACIÓN Casa Sánchez de León
REFERENCIA CATASTRAL 5828203 YJ2752H
DISTRITO 1- Ciutat Vella **CARTOGRAFÍA PGOU** C-34
BARRIO 1.5 El Mercat **SUELO** Urbano
PROTECCION ANTERIOR Nivel 2 - Protección Estructural

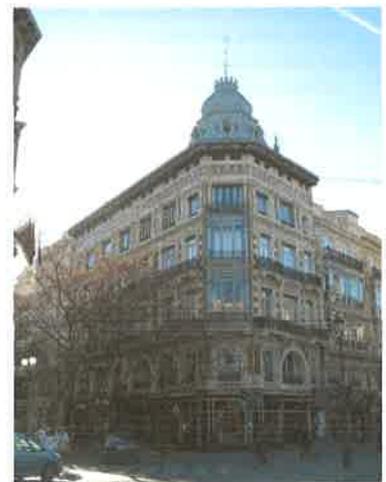
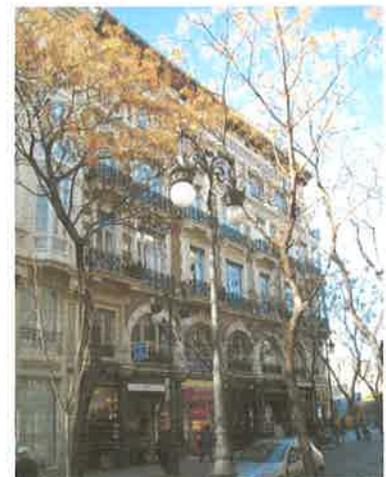
FOTOGRAFÍAS

FACHADA Fachada muy decorada que concentra el mayor peso compositivo en el chafflán mediante un mirador de madera y un remate cupulado metálico.

La planta baja y el entresuelo se resuelven con arcos de medio punto que descansan sobre robustas columnas jónicas de fundición (de "El Vulcano"), algunas desfiguradas al exterior por añadidos posteriores (rótulos sobre acristalados de escaparates) de dudosa "modernidad".

Las fachadas son desiguales siendo, mucho más alargada la recayente a la calle de San Vicente. Se subrayan en la última planta las placas con relieves flanqueados por estípites, cuyas cimas se exornan con cabezas de leones (recurso que utilizará también el maestro de obras Vicente Bochons en un edificio de viviendas sito en la calle de Guillem de Castro, número 31). Surmonta friso cerámico que recorre todo el edificio, el alero-artesonado de amplio vuelo y la cubierta exterior con tejado de pronunciada vertiente, con tejas formando escamas. Se advierte en el eje del chafán la inserción de un gran mirador de madera de dos plantas y de un cupulino octolátero como remate al gusto francés, formando un chapitel bulboso con óculos abuhardillados.
