CATÁLOGO DE BIENES Y ESPACIOS PROTEGIDOS

BC-PP 5828508

DIRECCIÓN San Martín 9, Calle La Paz 4ac
 DENOMINACIÓN Casa de Manuel Monforte
 REFERENCIA CATASTRAL 5828508 YJ2752H
 DISTRITO 1- Ciutat Vella
 BARRIO 1.6 Sant Francesc

Edificio entre medianeras de seis alturas recayente a las calles La Paz y San Martín.

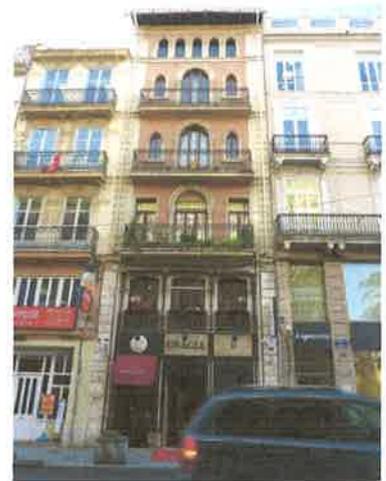
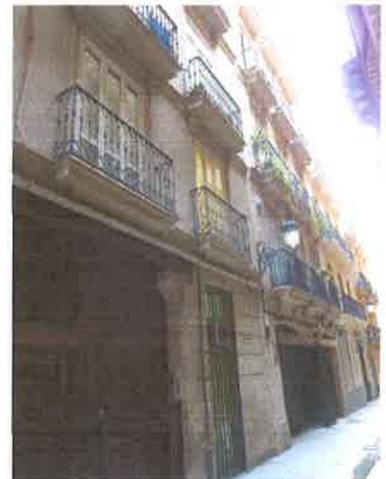
FOTOGRAFÍAS

FACHADA Ambas fachadas cuentan con un revestimiento continuo pintado, con recercado de huecos y decoración en relieve, aunque presentan estilos decorativos distintos

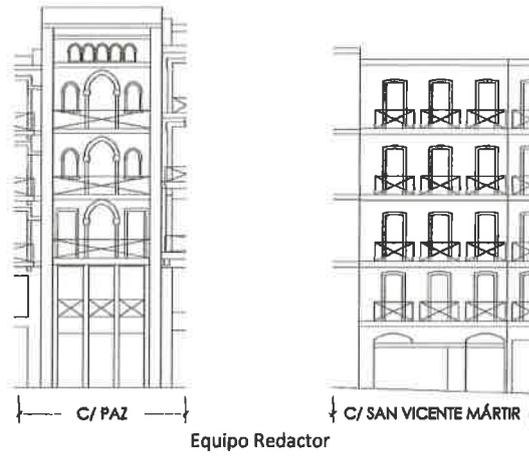
ALZADOS 1/400

La fachada recayente a la Calle la Paz es simétrica y está compositivamente dividida en dos cuerpos. El inferior recoge las dos primeras plantas y está dedicado al comercio, con grandes vanos acristalados. El cuerpo superior tiene uso residencial, y los vanos tienen inspiración árabe, siendo los vanos centrales arcos apuntados de marcada directriz vertical, y los laterales rectangulares en planta tercera y con arcos apuntados en cuarta y quinta, pero de menor tamaño que el central. Balcones corridos recorren las plantas. La sexta planta está formada por una logia de cinco arcos apuntados. Los laterales de la fachada están recorridos en toda su altura por un fingido de almohadillado por el que descienden las bajantes de pluviales del canalón. Un gran alero de madera corona la fachada. Cubierta de gran inclinación de teja cerámica.

La fachada recayente a San Martín tiene cinco plantas. La planta inferior ha sido fuertemente modificada en las últimas intervenciones, introduciendo un gran dintel metálico apoyado en su punto medio sobre un perfil en H para permitir abrir un gran vano para que accedan los coches al interior del edificio, modificando los vanos existentes. En las plantas superiores, tres vanos por planta, vinculados a balcones individuales sobre ménsulas con rejería de forja. Molduras continuas por el frente de los forjados y de los balcones separan las plantas. Cubierta inclinada de teja cerámica.

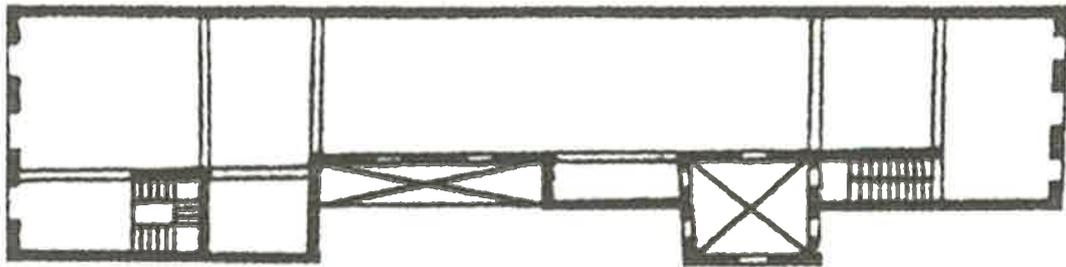
PLANTAS

Parcela irregular alargada con tres de los lados perpendiculares entre sí y un cuarto que mantenido la perpendicularidad tiene varios entrantes y salientes.
