1- DATOS IDENTIFICATIVOS

DIRECCIÓN Calle San Martín 3
 DENOMINACIÓN --
 REFERENCIA CATASTRAL 5828510 YJ2752H
 DISTRITO 1- Ciutat Vella
 BARRIO 1.6 Sant Francesc
 PROTECCION ANTERIOR Nivel 2 - Protección Estructural.

Inventario "Catálogo del Patrimonio Arquitectónico de la Ciudad de Valencia". Excelentísimo Ayuntamiento de Valencia/ Equipo Redactor

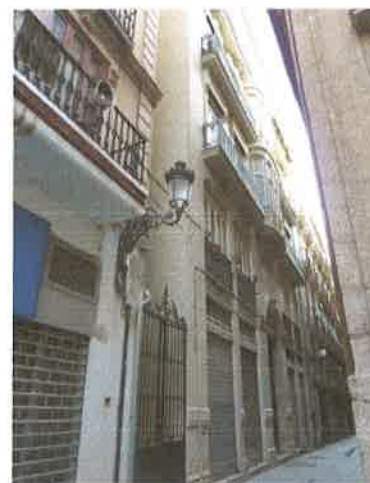
TIPOLOGÍA	Edificio de Viviendas	Nº ALTURAS	5
AUTORÍA	Vicente Rodríguez Martín	ÉPOCA	1913
SISTEMA CONSTRUCTIVO	VERTICAL Muros de carga de ladrillo macizo		
	HORIZONTAL Sin determinar		
CUBIERTA	Inclinada a dos aguas		
FACHADA	Revestimiento continuo pintado, con recercado de huecos y mirador de obra. Remate de piedra inferior en la planta baja.
