1- DATOS IDENTIFICATIVOS

DIRECCIÓN San Vicente Mártir 7ac, Calle San Martín 1
 DENOMINACIÓN --
 REFERENCIA CATASTRAL 5828512 YJ2752H
 DISTRITO 1- Ciutat Vella
 BARRIO 1.6 Sant Francesc
 PROTECCION ANTERIOR Nivel 3 - Protección Arquitectónica.
 (RI1276)-PEPRI Universitat-St. Francesc. AP 20/11/92. BOP 18/01/93

6- DESCRIPCIÓN DETALLADA DEL BIEN Y SUS VALORES PATRIMONIALES

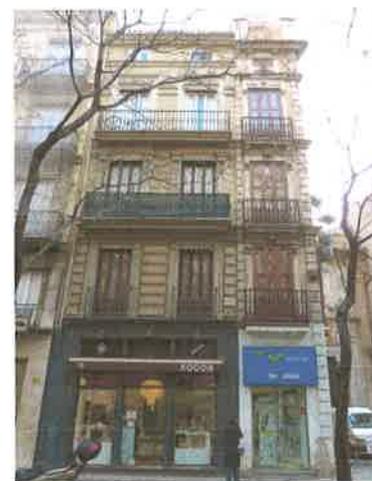
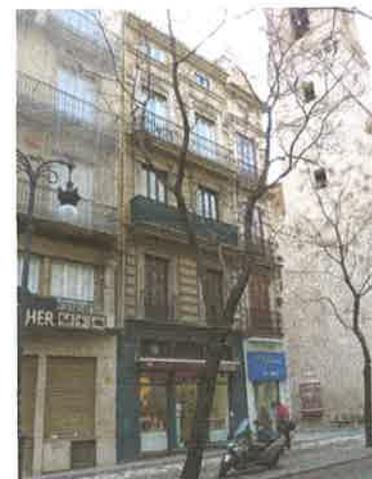
FOTOGRAFIAS

TIPOLOGÍA Edificio de Viviendas
 AUTORÍA Antonio Martorell Triles
 SISTEMA VERTICAL Muros de carga de ladrillo macizo
 CONSTRUCTIVO HORIZONTAL Sin determinar
 CUBIERTA Inclinada a dos aguas
 FACHADA Revestimiento continuo pintado, con recercado de huecos con decoración en relieve y paramentos decorados con almohadillados.

Rehabilitación parcial reciente

Se deberán eliminar todos aquellos elementos que afecten a la lectura formal y tipológica del edificio, como instalaciones vistas o cuerpos o elementos añadidos con posterioridad a la construcción del edificio original que no presenten valores arquitectónicos, artísticos, históricos o culturales. La identificación de los elementos impropios deberá realizarse con carácter previo a cualquier tipo de intervención. Se observan principalmente los siguientes elementos impropios: pintura en planta baja distinta a la del resto de plantas; presencia toldo inadecuado en bajo comercial inadecuado y elemento textil impropio tras la barandilla en el balcón de la segunda planta

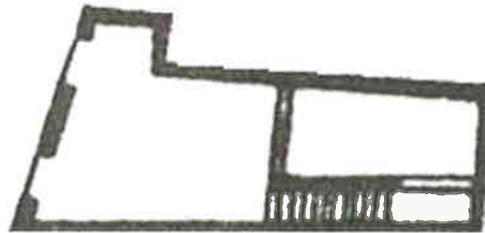
ALZADOS 1/400

C/ SAN VICENTE MÁRTIR
