CATÁLOGO DE BIENES Y ESPACIOS PROTEGIDOS

BC-PP 5828513

DIRECCIÓN San Vicente Màrtir 5
DENOMINACIÓN --
REFERENCIA CATASTRAL 5828513 YJ2752H
DISTRITO 1- Ciutat Vella **CARTOGRAFÍA PGOU** C-34
BARRIO 1.6 Sant Francesc **SUELO** Urbano
PROTECCION ANTERIOR Nivel 3 - Protección Arquitectónica.
 (RI1276)-PEPRI Universitat-St. Francesc. AP 20/11/92. BOP 18/01/93

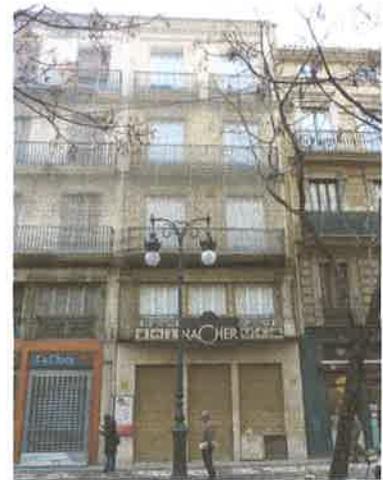
FOTOGRAFIAS

FACHADA Revestimiento continuo pintado, con recercado de huecos

OBSERVACIONES La fachada está pendiente de intervención estando, en el momento de la realización de este catálogo, protegida por una malla.

Pendiente de intervención

Se deberán eliminar todos aquellos elementos que afecten a la lectura formal y tipológica del edificio, como instalaciones vistas o cuerpos o elementos añadidos con posterioridad a la construcción del edificio original que no presenten valores arquitectónicos, artísticos, históricos o culturales. La identificación de los elementos impropios deberá realizarse con carácter previo a cualquier tipo de intervención. Se observan principalmente los siguientes elementos impropios: cartelería comercial inadecuada y presencia de caja de instalaciones sin tratamiento adecuado en planta baja

Conservación y restauración.

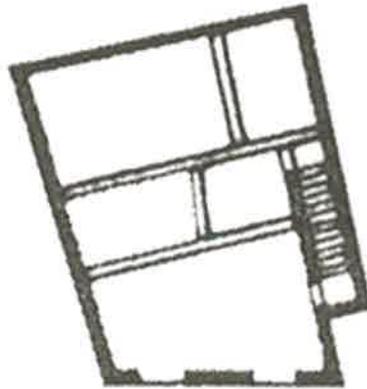
PLANTAS

Comparte las principales líneas compositivas (altura, decoración, proporción, materialidad,..) con el inmueble adyacente sito en C/San Vicente Mártir 3 Parcela irregular, pero con los lados conservando la perpendicularidad entre todos sus frentes, excepto en el correspondiente a la fachada.
