CATÁLOGO DE BIENES Y ESPACIOS PROTEGIDOS

BC-PP 5829121

DIRECCIÓN Plaza Milacre del Mocadoret 10 - 6, Tapineria 8ac
 DENOMINACIÓN --
 REFERENCIA CATASTRAL 5829121 YJ2752H
 DISTRITO 1- Ciutat Vella CARTOGRAFÍA PGOU C-34
 BARRIO 1.1 La Seu SUELO Urbano
 PROTECCION ANTERIOR No protegido
 (RI1278) - PEPRI Mercat. AP19/02/93 BOP 19/05/93

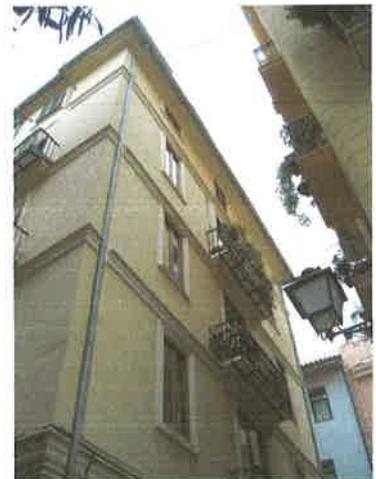
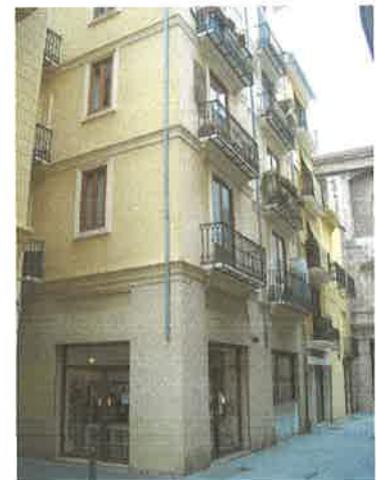
FOTOGRAFIAS

FACHADA Revestimiento continuo pintado, con recercado de huecos e impostas molduradas marcando forjados

Bueno

Edificio en esquina pasante, recayente a tres calles. Se compone de planta baja con semisótano, más cuatro plantas piso y cambra. La planta baja alberga locales comerciales en la parte recayente a Milacre del Mocadoret (modificando en parte los huecos originales) y en la parte que responde a Tapinería, se disponen viviendas. El acceso se realiza por la fachada que hace las veces de testero, mediante un portal situado en el eje central. Esta fachada tiene una composición simétrica, con tres huecos por planta: un balcón situado en el eje central flanqueado por dos ventanas pequeñas. Las fachadas laterales disponen tres huecos a la Calle Tapinería, y dos a Milacre del Mocadoret, todos ellos con balcón individual, excepto en la primera, donde dos de los huecos cuentan con balcón corrido. En la cambra se sustituyen los balcones por pequeñas ventanas cuadradas. El revestimiento es continuo y pintado, con recercado de huecos moldurado. Los balcones son de fundición, con bajo balcón de retícula de forja y azulejos, y moldura de obra ocupando parcialmente el vuelo, que enlaza a su vez con las Impostas molduradas que separan las plantas. Una gran cornisa moldurada remata el edificio, ocultando el antepecho mixto. La cubierta es plana pisable, aunque tiene una parte cubierta con teja cerámica, la que corresponde al cuerpo de acceso a ésta.

Se deberán eliminar todos aquellos elementos que afecten a la lectura formal y tipológica del edificio, como instalaciones vistas o cuerpos o elementos añadidos con posterioridad a la construcción del edificio original que no presenten valores arquitectónicos, artísticos, históricos o culturales. La identificación de los elementos impropios deberá realizarse con carácter previo a cualquier tipo de intervención. Se observan principalmente los siguientes elementos impropios: instalación de máquinas exteriores de aire acondicionado en balcones; alteración de huecos originales y repintes en planta baja.

Conservación y restauración. En este caso se permite la recuperación de huecos originales en planta baja.
