CATÁLOGO DE BIENES Y ESPACIOS PROTEGIDOS

BC-PP 6029503

DIRECCIÓN Calle Milagro 12
 DENOMINACIÓN --
 REFERENCIA CATASTRAL 6029503 YJ2762G
 DISTRITO 1- Ciutat Vella
 BARRIO 1.2 La Xerea
 PROTECCION ANTERIOR Nivel 3 - Protección Ambiental (R1277) - PEPRI Seu-Xerea. AP 18/12/92. BOP 26/02/93

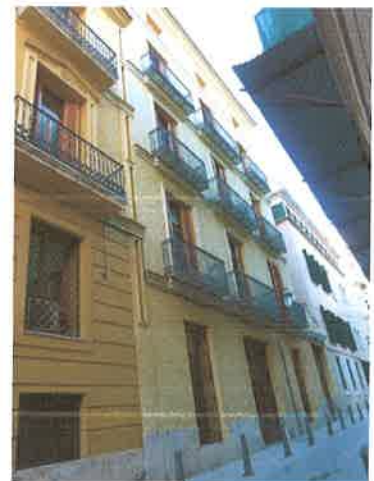
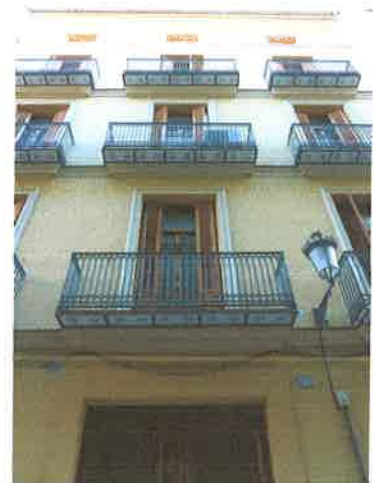
FOTOGRAFÍAS

TIPOLOGÍA Casa de Vecinos
 AUTORÍA Joaquín Cabrera
 SISTEMA VERTICAL Muros de carga de ladrillo macizo
 CONSTRUCTIVO HORIZONTAL Vigas y viguetas de madera
 CUBIERTA Mixta
 FACHADA Revestimiento continuo pintado. Recercado de huecos e impostas molduradas en plantas piso.
