1- DATOS IDENTIFICATIVOS

DIRECCIÓN Calle los Venerables 2ac - 4, Plaza Mossen Milá 6ac, Calle del Palau 9

REFERENCIA CATASTRAL 6030801 YJ2763A

6- DESCRIPCIÓN DETALLADA DEL BIEN Y SUS VALORES PATRIMONIALES

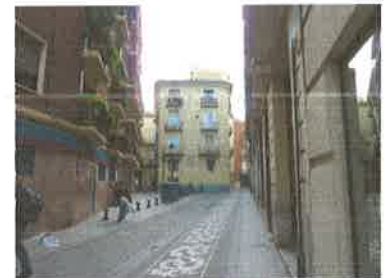
FOTOGRAFÍAS

. Se observan principalmente los siguientes elementos impropios: presencia de conductos y cajas de instalaciones sin tratamiento apropiado en fachada; alteración de huecos originales en planta baja y en plantas pisos, con alteración de carpintería original; presencia de vegetación en cubierta, pintura de planta baja distinta a la del resto de plantas y presencia de máquinas exteriores de aire acondicionado instaladas en balcones

- Fachada:
Conservación y restauración.

- Cubiertas:
Conservación, restauración y rehabilitación permitiendo cambio y adaptación de materiales pero sin alterar su configuración exterior ni que el cambio trascienda a fachada o aleros.
