## CATÁLOGO DE BIENES Y ESPACIOS PROTEGIDOS

BC-PP

6131806

DIRECCIÓN Calle Almirante 3, Calle Entenza 4ac

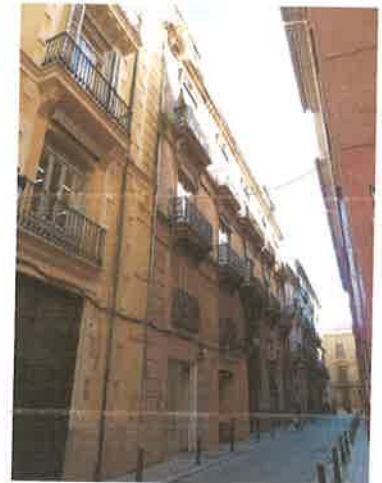
FOTOGRAFÍAS

FACHADA Revestimiento continuo pintado, con llagueado horizontal en planta baja y primera. Las plantas superiores son lisas, con recercado de huecos. La fachada presenta impostas molduradas y decoración en relieve sobre los vanos
