**MODIFICACIÓN DEL CATÁLOGO DEL P.E.P.R.I. DEL BARRIO
DEL CARMEN PARA INCLUIR LOS EDIFICIOS SITOS EN
CALLE BENEFICENCIA 3, 5, 7, 9**

**MODIFICACIÓN DEL CATÁLOGO DEL P.E.P.R.I. DEL BARRIO DEL CARMEN PARA INCLUIR LOS EDIFICIOS SITOS EN CALLE BENEFICENCIA 3, 5, 7, 9
EXpte. : 2004 / 91**

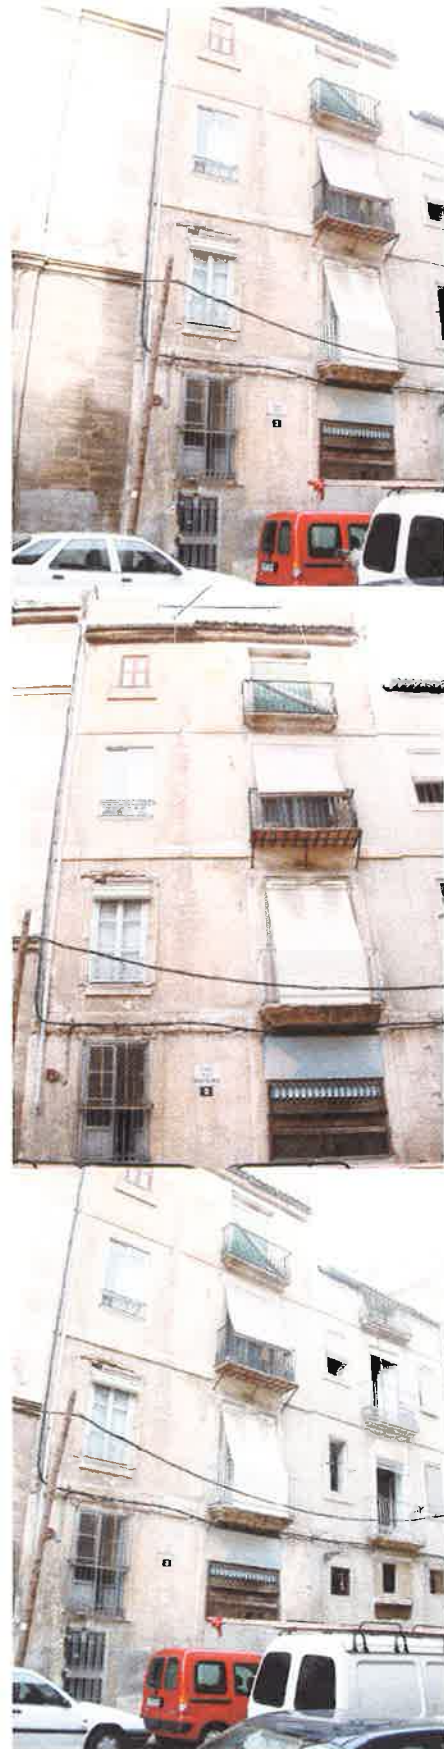
FICHA CATÁLOGO BENEFICENCIA 3

Edificio entre medianeras situado en una de las calles urbanizadas con motivo de la parcelación del huerto de En Sendra producida a partir 1850 y dentro de la gran manzana contenedora de equipamientos benéficos del siglo XIX. Se levanta sobre solar de dimensiones reducidas. Consta de planta baja mas entreplanta y tres alturas superiores, la escalera se sitúa en segunda crujía y adosada en su medianera sur, sirviendo a una vivienda por planta, la composición de la fachada es tripartita y con jerarquización de las diferentes partes del edificio: basamento –planta baja y entresuelo- cuerpo principal –tres plantas de viviendas- y remate –cornisa moldurada y barandilla entre machones de fábrica-. La decoración se limita a molduras lisas que marcan impostas y recercan huecos, los balcones resuelven el vuelo en su totalidad con moldura. Este edificio forma unidad compositiva con el número 5 dando lugar a una fachada aparentemente simétrica respecto al eje situado en el acceso del número 5, sumando dos huecos el número 3 y tres huecos el 5 y a su vez configuran junto con los números 7 y 9 un conjunto unitario bajo los mismos parámetros urbanísticos: altura de cornisa, altura libre entre plantas, altura cuerpo basamental, composición y geometría de huecos y macizos.

Presenta evidente deterioro en su aspecto exterior y sus viviendas y locales se encuentran aparentemente vacíos y sin uso.

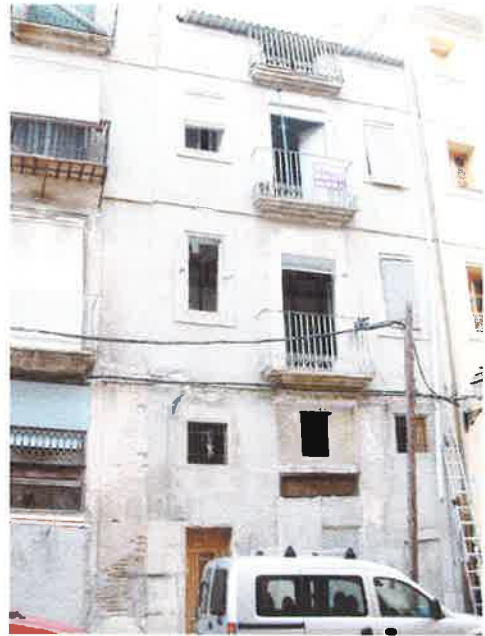
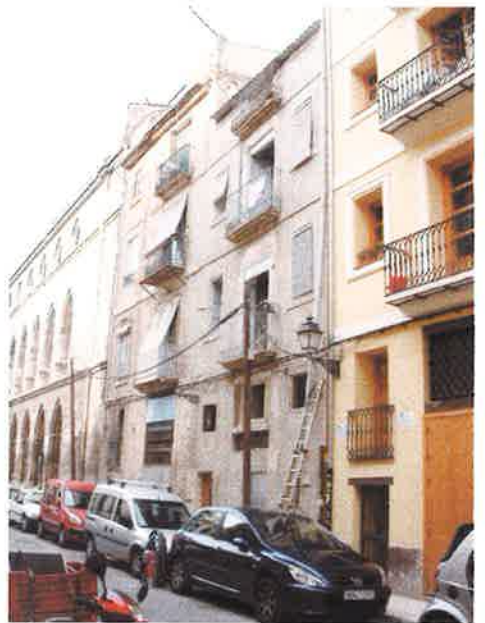
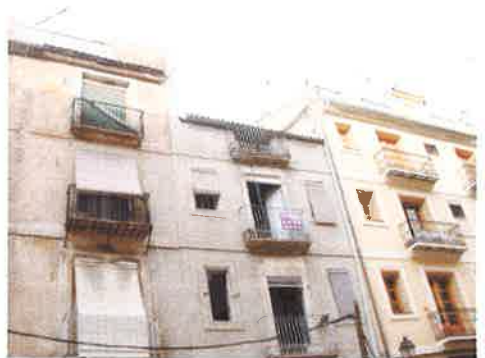
FICHA CATÁLOGO BENEFICENCIA 5

Edificio entre medianeras situado en una de las calles urbanizadas con motivo de la parcelación del huerto de En Sendra producida a partir de 1850 y dentro de la gran manzana contenedora de equipamientos benéficos del siglo XIX. Se levanta sobre solar de dimensiones reducidas. Consta de planta baja mas entreplanta y tres alturas superiores, la escalera se sitúa en segunda crujía y adosada en su medianera sur, sirviendo a una vivienda por planta, la composición de la fachada es tripartita y con jerarquización de las diferentes partes del edificio: basamento –planta baja y entresuelo- cuerpo principal – tres plantas de viviendas- y remate –cornisa moldurada y barandilla entre machones de fábrica-. La decoración se limita a molduras lisas que marcan impostas y recercan huecos, los balcones resuelven el vuelo en su totalidad con moldura. Forma unidad compositiva con el número 3 dando lugar a una fachada aparentemente simétrica, sumando dos huecos el número 3 y tres huecos el 5 y a su vez configuran junto con los números 7 y 9 un conjunto unitario bajo los mismos parámetros urbanísticos: altura de cornisa, altura libre entre plantas, altura cuerpo basamental, composición y geometría de huecos y macizos.

Presenta evidente deterioro en su aspecto exterior, se observa que se ha hundido la cubierta y sus viviendas y locales se encuentran vacíos y sin uso. Actualmente existe en trámite el expediente 2001/202 para rehabilitación de elementos comunes.

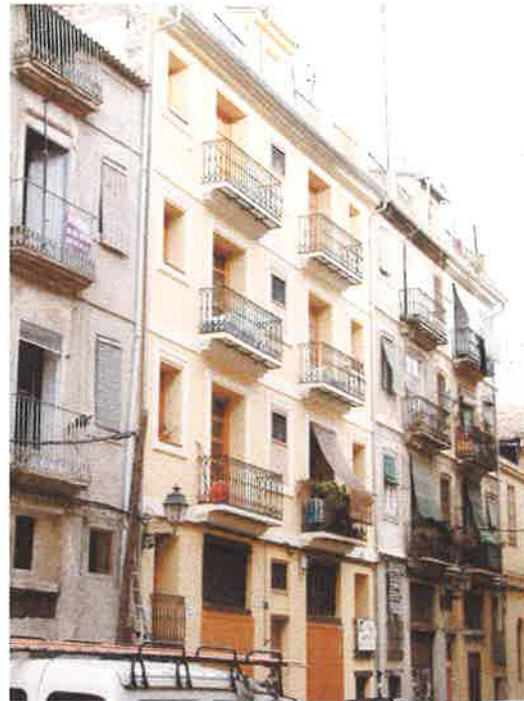
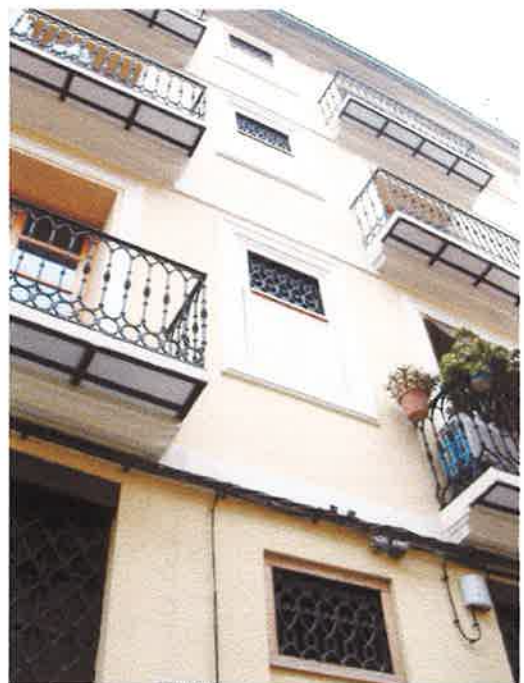
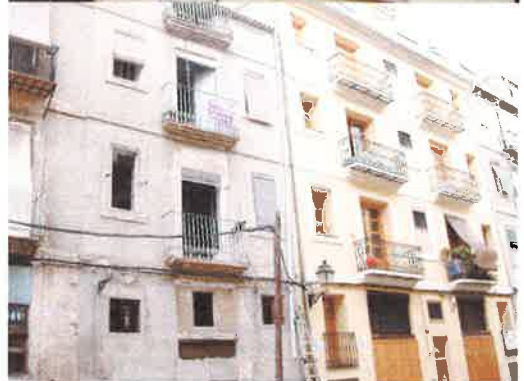
C/ BENEFICENCIA, 7

Edificio entre medianeras situado en una de las calles urbanizadas con motivo de la parcelación del huerto de En Sendra producida a partir de 1850 y dentro de la gran manzana contenedora de equipamientos benéficos del siglo XIX. Se levanta sobre solar de dimensiones aproximadas de 130 m2. Consta de planta baja mas entreplanta y tres alturas superiores, la escalera se sitúa en primera crujía centrada y sirviendo a dos viviendas por planta, la composición de la fachada es simétrica y con jerarquización de las diferentes partes del edificio: basamento – planta baja y entresuelo- cuerpo principal – tres plantas de viviendas- y remate – cornisa moldurada y barandilla entre machones de fábrica y casetón de escalera-. La decoración se limita a molduras escalonadas que marcan impostas y recercan huecos, los balcones resuelven con entramado de hierro fundido con ménsulas molduradas hasta mitad de vuelo y cara inferior de azulejo. El número 7 formal, constructiva y compositivamente es semejante al número 9, y a su vez estos configuran junto a los números 3 y 5 un conjunto unitario bajo los mismos parámetros urbanísticos: altura de cornisa, altura libre entre plantas, altura cuerpo basamental, composición y geometría de huecos y macizos.

Actualmente se encuentra en obras de rehabilitación de elementos comunes, bajo licencia concedida en el expediente 1999/292 de Licencias Centro Histórico.

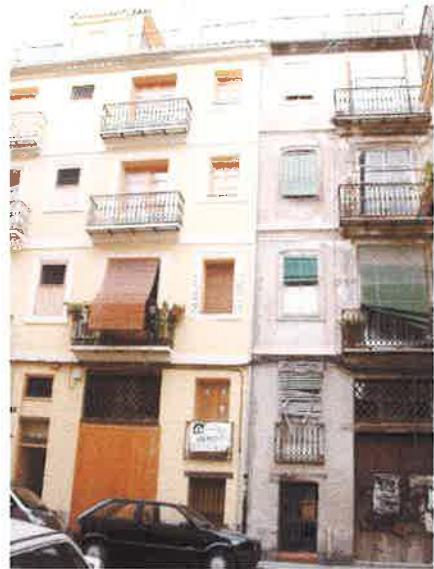
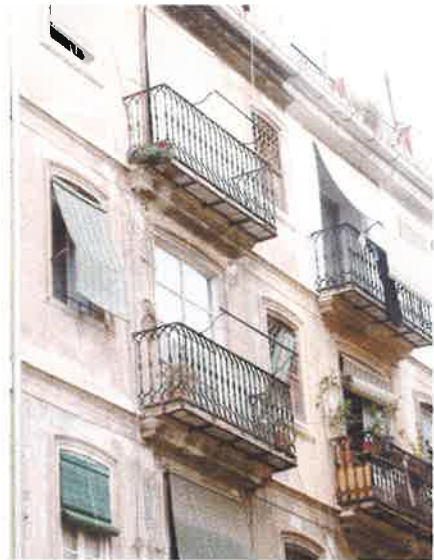
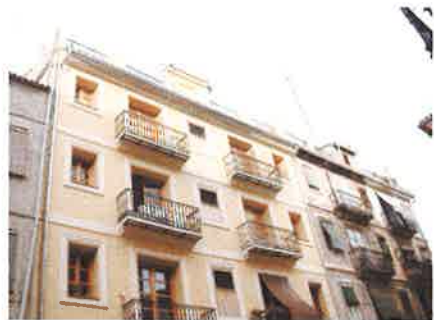
FICHA CATÁLOGO BENEFICENCIA 9

Edificio entre medianeras situado en una de las calles urbanizadas con motivo de la parcelación del huerto de En Sendra producida a partir de 1850 y dentro de la gran manzana contenedora de equipamientos benéficos del siglo XIX. Se levanta sobre solar de dimensiones aproximadas de 130 m². Consta de planta baja mas entreplanta y tres alturas superiores, la escalera se sitúa en primera crujía centrada y sirviendo a dos viviendas por planta, la composición de la fachada es simétrica y con jerarquización de las diferentes partes del edificio: basamento – planta baja y entresuelo- cuerpo principal – tres plantas de viviendas- y remate –cornisa moldurada y barandilla entre machones de fábrica y casetón de escalera-. La decoración se limita a molduras escalonadas que marcan impostas y recercan huecos, los balcones resuelven con entramado de hierro fundido con ménsulas molduradas hasta mitad de vuelo y cara inferior de azulejo. El número 9 formal, constructiva y compositivamente es semejante al número 7, y a su vez estos configuran junto a los números 3 y 5 un conjunto unitario bajo los mismos parámetros urbanísticos: altura de cornisa, altura libre entre plantas, altura cuerpo basamental, composición y geometría de huecos y macizos.

Presenta evidente deterioro en su aspecto exterior y sus viviendas y locales se encuentran aparentemente vacíos y sin uso.
