REVISIÓN SIMPLIFICADA DEL PLAN GENERAL DE VALENCIA

CICCATALOGO DE BIENES Y ESPACIOS PROTEGIDOS

HBLRETABLO © ERAMICO DE LA VIRGEN DE LOS DESAMPARADOS (Desaparecida)

SITUACIÓN: Calle En Gordo, 11

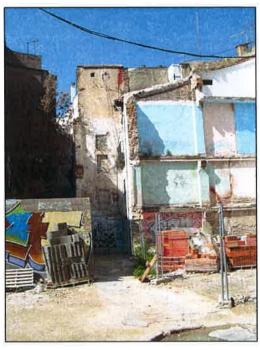
Estado de ruina en el que se encuentra el entorno del panel (2009). Actualmente desaparecida

La zona en la que se encuentra el panel esta muy degradada, siendo el riesgo de destrucción altísimo. En fecha 24/05/2011 el retablo cerámico de la Virgen de los Desamparados es robado de su ubicación (3). No obstante, se mantiene la ficha en caso de que fuera recuperado y se debera incorporar a la fachada de donde fue sustraido.

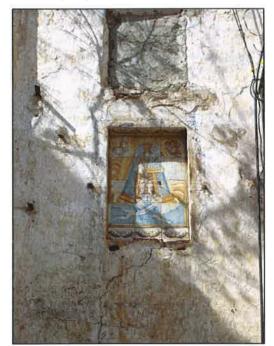
Bueno, completo. Bueno El riesgo de destrucción es

CONSERVACION: altísimo ya que esta en barrio y

casa abandonados. Escaso
