# REVISIÓN SIMPLIFICADA DEL PLAN GENERAL DE VALENCIA

## CATÁLOGO DE BIENES Y ESPACIOS PROTEGIDOS

### PALACIO BAILÍA

| <b>SITUACIÓN:</b> PLAZA DE MANISES, Nº 4<br><b>BARRIO:</b> 1- LA SEU<br><b>DISTRITO:</b> 1- CIUTAT VELLA<br><b>CÓDIGO:</b> BRL 01. 01. 25<br><b>CATEGORÍA:</b> MONUMENTO | <b>BIEN DE RELEVANCIA LOCAL (BRL)</b> |

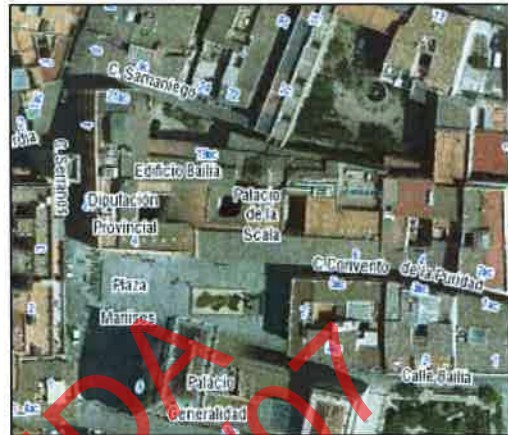
Fotografía Aérea 2008

Cartografía Catastral: YJ2753B  
 Manzana: 58321  
 Parcela: 06 (parte)  
 CART. CATASTRAL: 401-16-IV  
 IMPLANTACIÓN: ESQUINA  
 FORMA: REGULAR  
 SUPERFICIE: 1315.75 M2

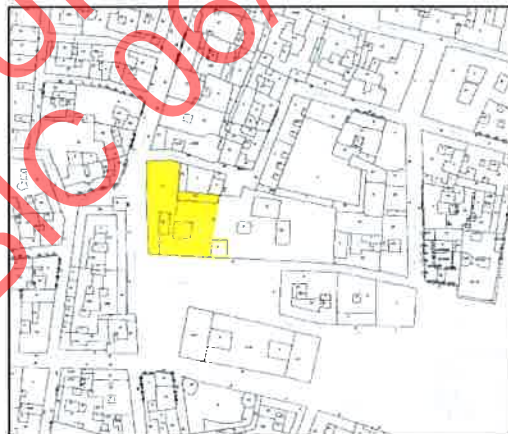
Plano catastral 2009

NÚMERO DE EDIFICIOS: 1  
 NÚMERO DE PLANTAS: 4  
 OCUPACIÓN: TOTAL  
 CONSERVACIÓN: BUENO

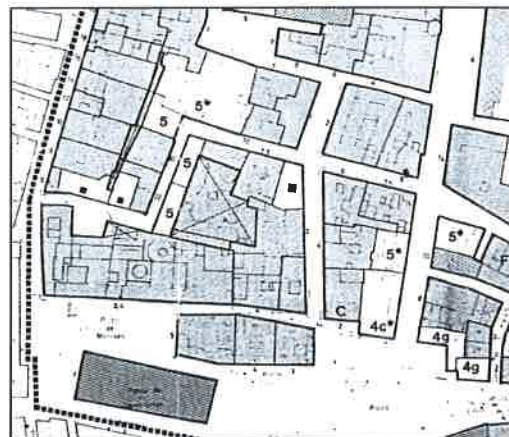
PLANEAMIENTO: PGOU [BOE 14.01.1989] y en su texto refundido y correc. errores [DOGV 03.05.1993]  
 PEPRI Seu-Xerea Ad 18.12.1992 [DOGV 01.02.1993 / BOP 26.02.1993]  
 PREPRI Carne Ad 23.02.1991 [BOP 18.06.1991]

HOJA PLAN GENERAL: C-28  
 CLASE DE SUELO: SU  
 CALIFICACIÓN: GSP-4. Sistema General Servicio Público Administrativo-institucional

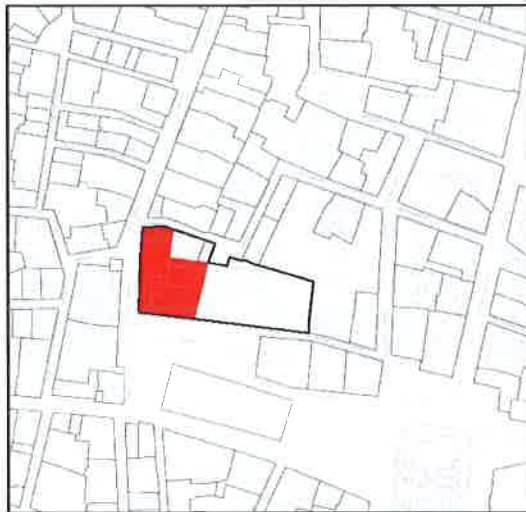
Entorno de protección. Identificación de los elementos protegidos

El Palacio Bailía se encuentra incluido en el Conjunto Histórico de Valencia (Decreto 57/1993) y en el entorno de protección, entre otros, del Bien de Interés Cultural Palacio del marqués de la Scala (Resolución 24.05.1993). Por lo que, se considera innecesaria la delimitación de entorno de protección.
