CATÁLOGO DE BIENES Y ESPACIOS PROTEGIDOS

BC-PP 5631813

DIRECCIÓN Plaza Correo Viejo 5, Calle Álvarez 2ac
 DENOMINACIÓN --
 REFERENCIA CATASTRAL 5631813 YJ2753B
 DISTRITO 1- Ciutat Vella CARTOGRAFÍA PGOU C-34
 BARRIO 1.1 La Seu SUELO Urbano
 PROTECCION ANTERIOR Nivel 2 - Protección Estructural.
 (R11278)-PEPRI Mercat. AP 19/02/93. BOP 19/05/93

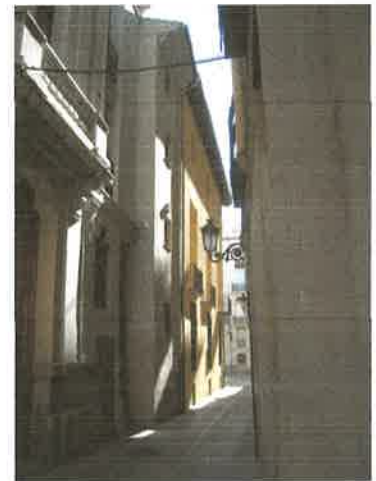
FOTOGRAFÍAS

PARCELA
 CONTEXTO Urbano - Centro histórico OCUPACIÓN P. BAJA Total
 IMPLANTACIÓN En esquina P. PISO Total
 SUPERFICIE 458,26 m2
EDIFICACIÓN
 TIPOLOGÍA Palacio Nº ALTURAS 4
 AUTORÍA -- ÉPOCA 1730
 SISTEMA VERTICAL Muros de carga de ladrillo macizo
 CONSTRUCTIVO HORIZONTAL Vigas y viguetas de madera
 CUBIERTA Inclinada a un agua
 FACHADA Fachada enfoscada y pintada, con trabajo de cantería vista en la esquina
 OBSERVACIONES Actualmente es la sede social de la EMT.

Rehabilitación total reciente
