CATÁLOGO DE BIENES Y ESPACIOS PROTEGIDOS

BC-PP 5727809

DIRECCIÓN Calle San Vicente Mártir 16, Avenida Maria Cristina 2ac, Calle San Fernando 1ac

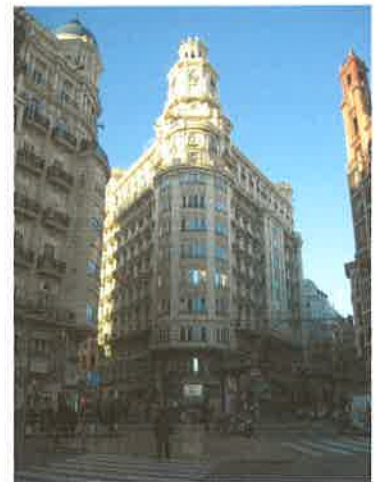
FOTOGRAFÍAS

FACHADA Revestimiento continuo pintado. Combina gran variedad de motivos decorativos como pilastras lisas, relieves, molduras, llagueados, bajorrelieves...

Rehabilitación parcial reciente
