CATÁLOGO DE BIENES Y ESPACIOS PROTEGIDOS

BC-PP

572921

DIRECCIÓN Calle San Fernando 26, Calle Trench 25

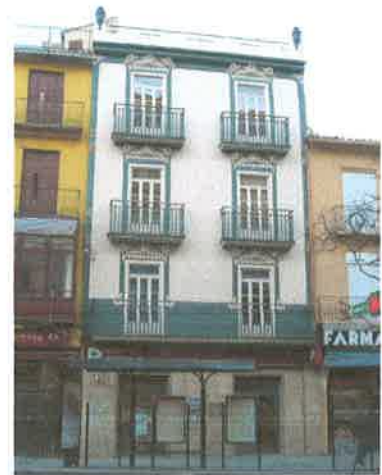
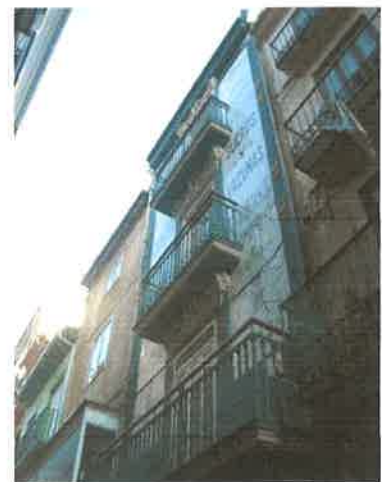
FOTOGRAFIAS

Rehabilitación parcial reciente

Edificio entre medianeras sobre solar en L dando a dos calles perpendiculares. Fachadas con eje de simetría, composición con dos huecos por planta, balcones de fundición sobre voladizo de obra moldurada, siendo corrido en primera planta. La decoración es del modernismo floral, teniendo un remate, que ha sido parcialmente renovado, y una cornisa moldurada. La estructura ha sido sustituida en algunos casos por estructura metálica. El acceso es por escalera interior. Existe en entrepisos laterales de la fachada a Calle Trench, alicatados de azulejos con motivos florales.

Se deberán eliminar todos aquellos elementos que afecten a la lectura formal y tipológica del edificio, como instalaciones vistas o cuerpos o elementos añadidos con posterioridad a la construcción del edificio original que no presenten valores arquitectónicos, artísticos, históricos o culturales. La identificación de los elementos impropios deberá realizarse con carácter previo a cualquier tipo de intervención. Se observan principalmente los siguientes elementos impropios: cartelería comercial inadecuada y revestimiento impropio en planta baja.

Conservación y restauración. En este caso se permite la recuperación del revestimiento original en planta baja
