AJUNTAMENT DE VALENCIA

DOC-4 FICHAS PORMENORIZADAS DEL CATÁLOGO DE BIENES Y ESPACIOS PROTEGIDOS

Marzo 2011

CATÁLOGO DE BIENES Y ESPACIOS PROTEGIDOS

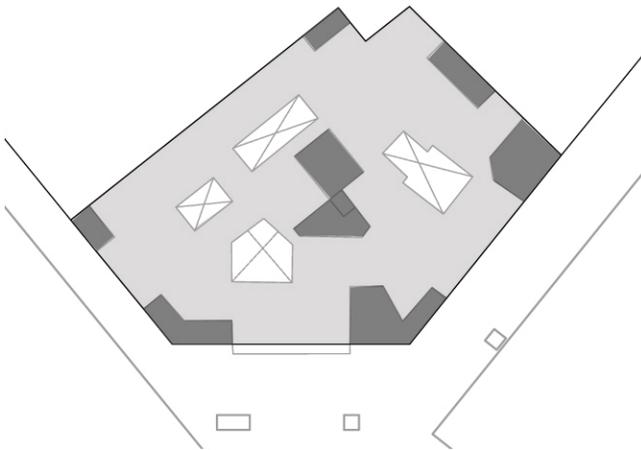
Planta E:1/500

EDIFICIO: Edificio construido en el primer cuarto del siglo XX, su tipología responde claramente a la edificación en chaflán del ensanche. Las tres fachadas del edificio (Calle San Vicente, chaflán y calle Marvá) están a su vez divididas compositivamente en tres partes. Una inferior que ejerce las funciones de zócalo, carente de decoración y que engloba la planta baja dedicada al comercio y la primera. Una central que engloba las tres plantas nobles, donde se concentra la decoración (fingidos, rejería, molduras). Una superior, constituida por un cuerpo volado, centrado en cada una de las fachadas, que se imposta sobre la cornisa ejerciendo las funciones de remate. Destaca la utilización de huecos de marcado carácter vertical (de suelo a techo) en todas las plantas.

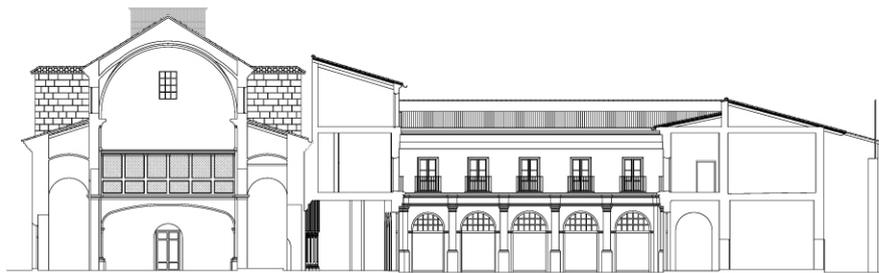
Alzado C/San Vicente; Sección por la iglesia y el monasterio paralela a la C/San Vicente [e 1/500]

En términos generales, la iglesia está construida con muros de sillería y reforzada con fábricas de ladrillo macizo, mientras que el sistema constructivo dominante en el monasterio es la fábrica de ladrillo macizo sobre zócalo de sillería. Los deteriorados forjados son de madera y las cubiertas están resueltas a dos aguas con teja cerámica.

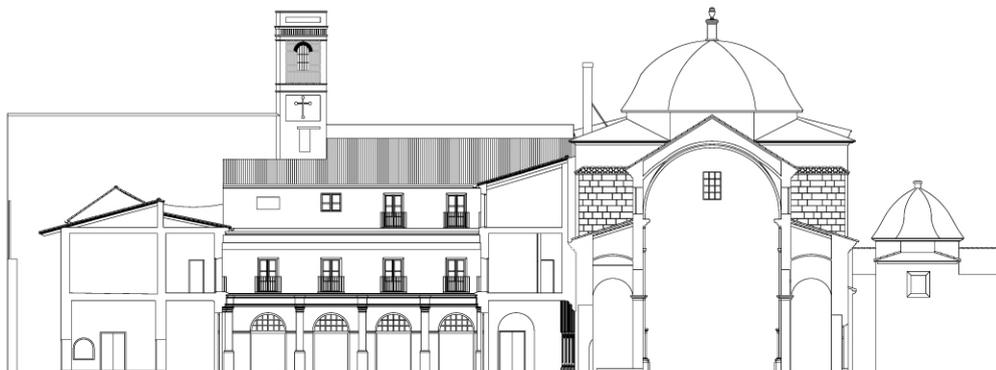
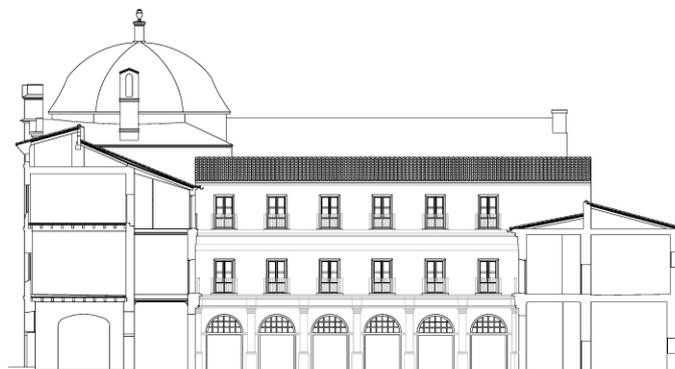
Sección por la iglesia y el monasterio paralela a la C/San Vicente.
Sección por el claustro del monasterio perpendicular a la C/San Vicente [e 1/500]

El claustro, concluido a principios del siglo XVIII, presenta una composición basada en un orden de pilastras dóricas sobre pedestales y arcos de medio punto en planta baja y vanos rectangulares con balconillos de forja en la planta superior. Se concibió como un edificio de dos plantas, situándose en la

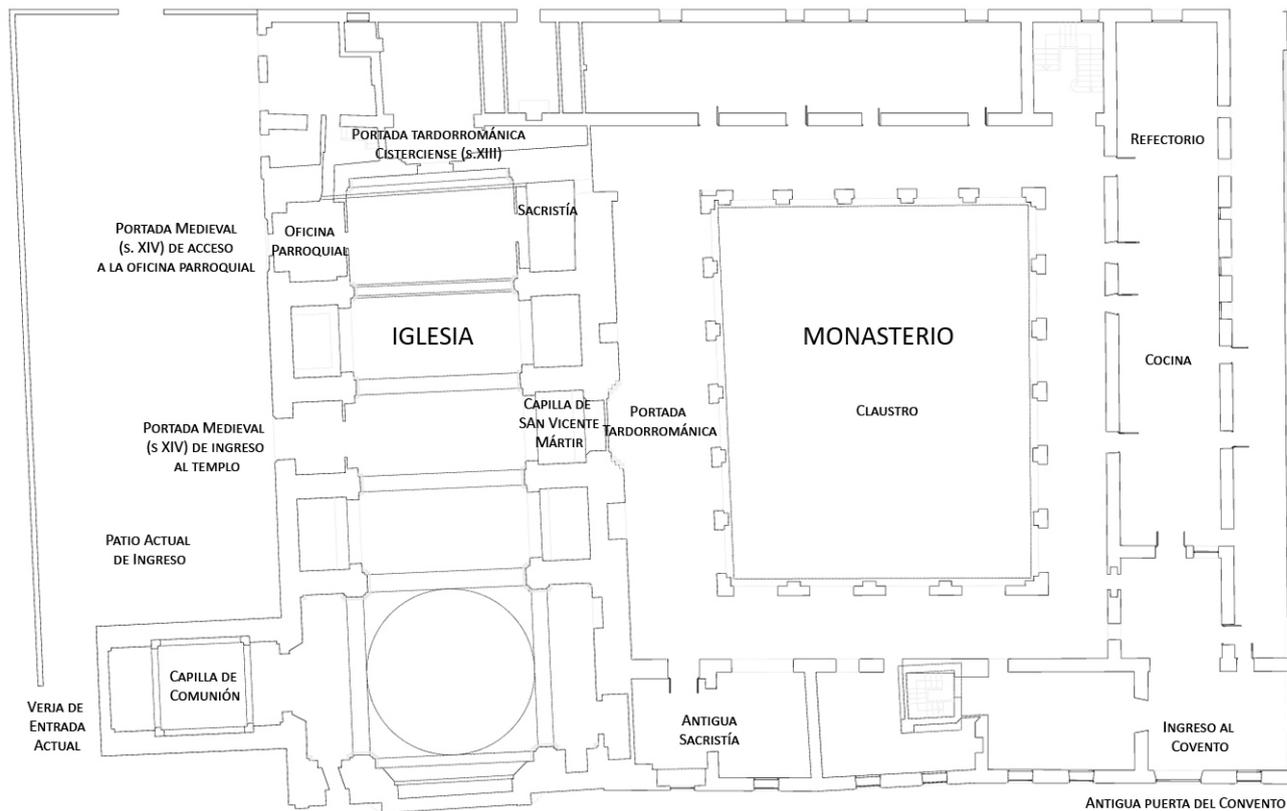
Partes integrantes y elementos significativos

- Iglesia: Capilla de San Vicente Mártir, Capilla de la Comunió, Portadas tardorrománicas (s. XIII), portadas medievales (s.XIV).
- Patio de acceso a la iglesia.
- Monasterio: Claustro, Antigua sacristía, Casa parroquial.

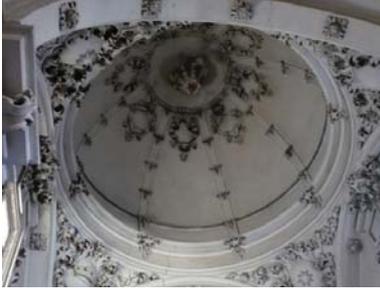
Vista interior de la cúpula de la capilla de la comunión

En 1702, la cofradía de Belén construyó la suntuosa capilla que se abre en el lado sur del crucero y que hoy sirve como capilla de la Comunión. Es de planta rectangular y en la parte central presenta una cúpula sobre pechinas. El alzado se realiza con pilastras de orden compuesto y una decoración con cabezas de ángeles y motivos vegetales que recorre toda la capilla.

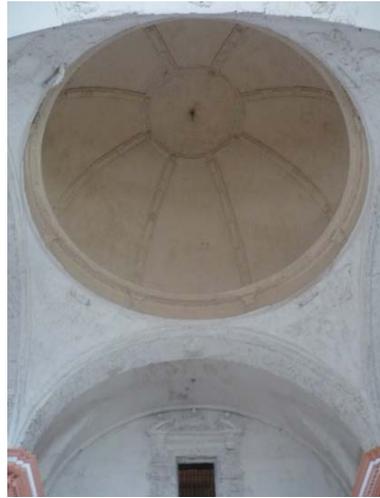
Vista interior de la cúpula sobre el crucero

Se trata de un templo de una sola nave dividida en cuatro tramos con capillas entre contrafuertes. Presenta transepto con cúpula sin tambor y coro alto a los pies. La cubierta se realiza mediante una bóveda tabicada de cañón con lunetos. El alzado interior se realiza mediante pilastras corintias con un entablamiento denticulado. Tiene decoración de esgrafiados en los fustes de las pilastras, friso, intradós de los arcos y la parte interior de la cúpula.

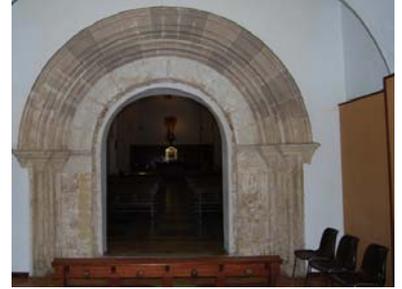
Vista de la portada tardorrománica cisterciense (s.XIII) a los pies de la iglesia

Las portadas conservadas son tardorrománicas, una de ellas se encuentra en el claustro, en el lado norte de la iglesia y coincide con la capilla interior de San Vicente. Se trata de una portada de arco de medio punto abocinada con arquivoltas que apean en finas columnas cuyos capiteles están historiados. En los capiteles se representan los distintos episodios del martirio de San Vicente. La otra portada se encuentra en la parte occidental de la iglesia y comunica con una de las dependencias parroquiales. Está realizada en sillería y fue revocada en época moderna. En el siglo XVII la iglesia fue renovada utilizándose sillares de la antigua fábrica.

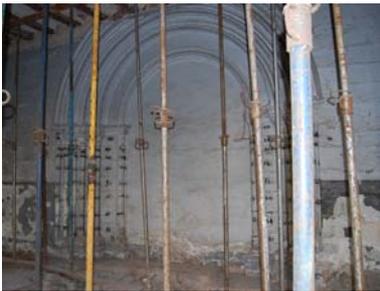
Vista de la portada tardorrománica (s.XIII) del lado del evangelio desde el andador del claustro

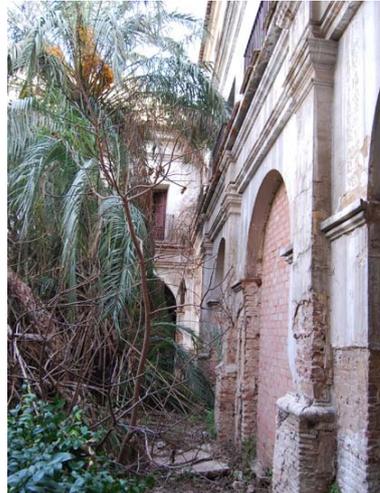
Vista el patio del claustro de los andadores perimetrales

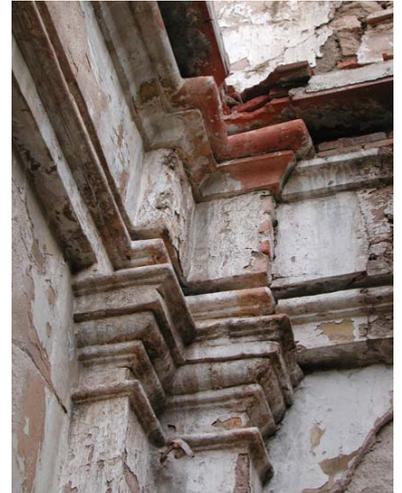
Detalle de la fachada interior del claustro

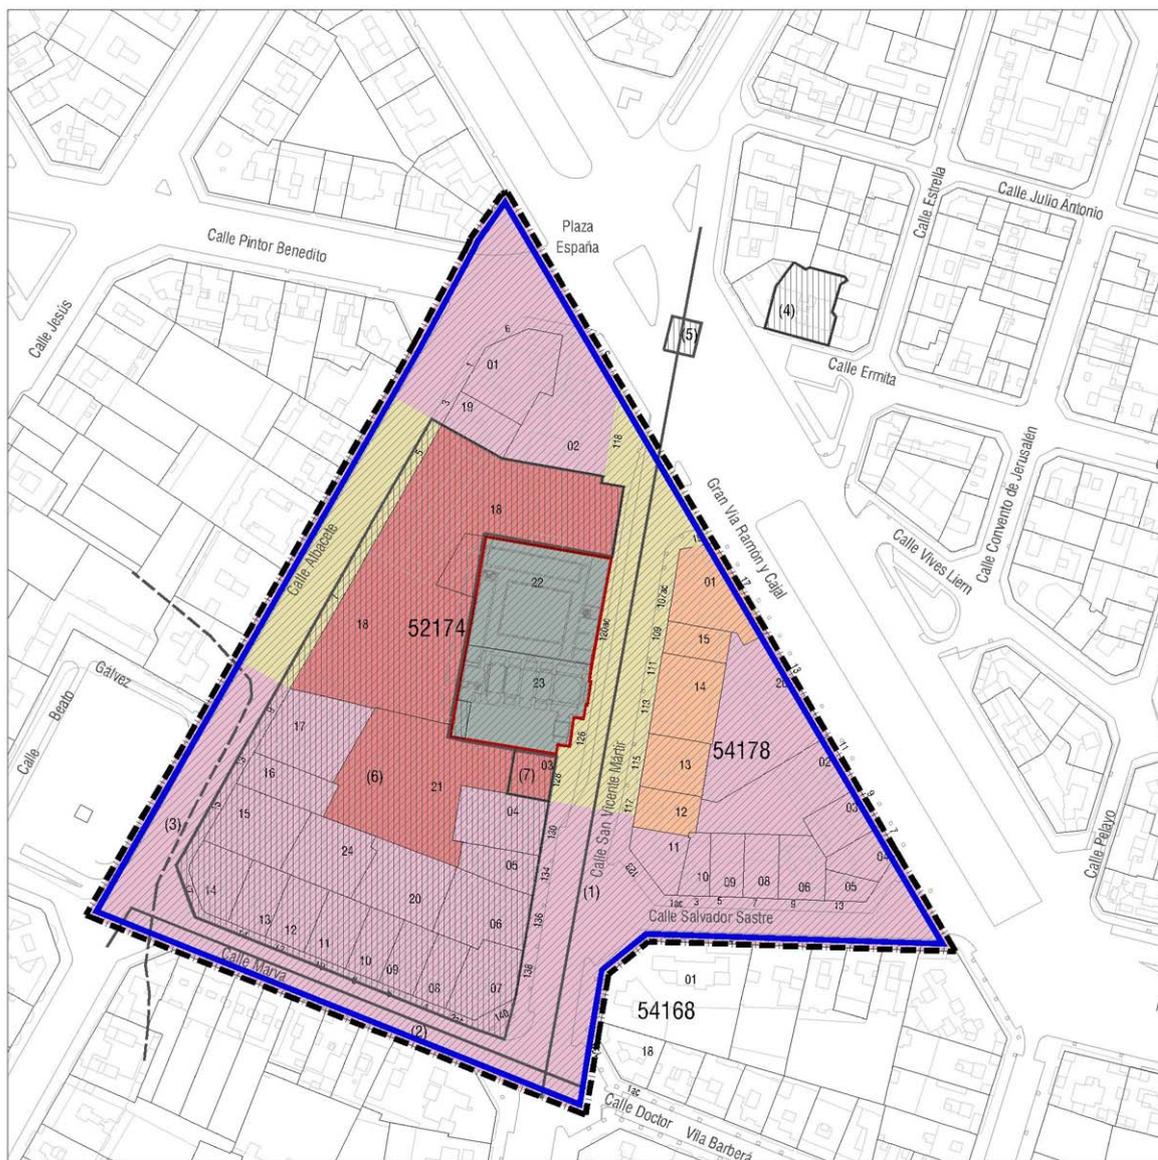
- DELIMITACIÓN DEL BIEN DE INTERÉS CULTURAL
- ENTORNO DE PROTECCIÓN
- Delimitación entorno de protección por la aplicación objetiva de los criterios de la ley de Patrimonio Cultural Valenciano

- Parcelas o parte de parcelas catastrales en la que se ubica el Bien de Interés Cultural
- CRITERIO 1: Parcelas o parte de parcelas que limitan directamente con el bien, y en las que cualquier intervención que se realice pueda afectarlo visual o físicamente

- CRITERIO 2: Parcelas recayentes al mismo espacio público que el bien y que constituyen el entorno visual y ambiental inmediato y en el que cualquier intervención que se realice pueda suponer una alteración de las condiciones de percepción del bien o del carácter patrimonial del ámbito urbano en que se ubica

- CRITERIO 3: Espacios públicos en contacto directo con el bien y las parcelas enumeradas anteriormente y que constituyen parte de su ambiente inmediato, acceso y centro del disfrute exterior del mismo

- CRITERIO 4: Espacios, edificaciones o cualquier elemento del paisaje urbano que, aún no teniendo una situación de inmediatez con el bien, afecten de forma fundamental a la percepción del mismo o constituyan puntos clave de visualización exterior o de su disfrute paisajístico

- CRITERIO 5: Perímetro de presunción arqueológica, susceptible de hallazgos relacionados con el bien de interés cultural o con la contextualización histórica de su relación territorial
