1- DATOS IDENTIFICATIVOS

DIRECCIÓN Calle Bailía 2, Calle Convento de la Puridad 3ac
 DENOMINACIÓN --
 REFERENCIA CATASTRAL 5831302 YJ2753B
 DISTRITO 1- Ciutat Vella
 BARRIO 1.1 La Seu
 PROTECCION ANTERIOR Nivel 2 - Protección Estructural (RI1277) - PEPRI Seu-Xerea. AP 18/12/92. BOP 26/02/93

Edificio de viviendas. Ecléctico. 1886. Tiene fachada posterior a la calle Convento de la Puridad. Con planta baja con entresuelo y tres pisos, todos sus huecos de fachada se resuelven con balcones. Presenta un pequeño e interesante zaguán con un frontón sobre la puerta de madera y cristal. Sobre el arranque de la escalera aparece una cabeza de mujer con inevitables rasgos de modernismo. En la entrada, un pequeño elemento con iniciales del primitivo dueño suplanta el escudo nobiliario.

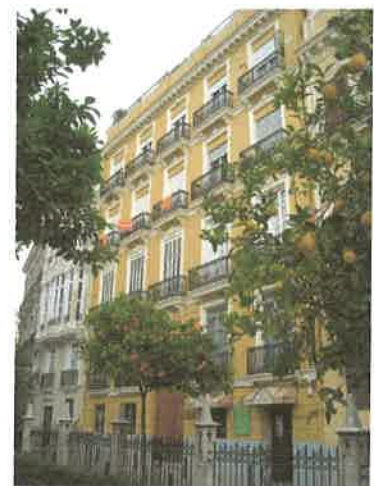
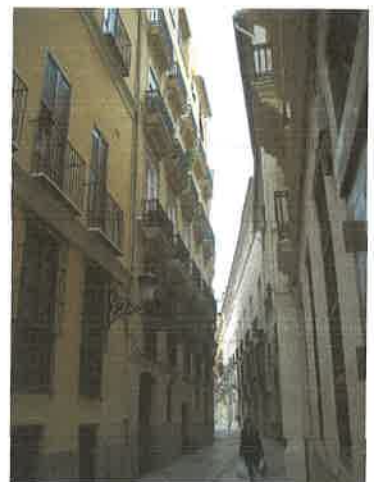
FOTOGRAFÍAS

FACHADA Revestimiento continuo pintado con llagueado en planta baja. Recercado de huecos con decoración en relieve

Se deberán eliminar todos aquellos elementos que afecten a la lectura formal y tipológica del edificio, como instalaciones vistas o cuerpos o elementos añadidos con posterioridad a la construcción del edificio original que no presenten valores arquitectónicos, artísticos, históricos o culturales. La identificación de los elementos impropios deberá realizarse con carácter previo a cualquier tipo de intervención. Se observan principalmente los siguientes elementos impropios: presencia de conductos y cajas de instalaciones sin tratamiento apropiado en fachada; presencia de máquinas exteriores de aire acondicionado en balcones de plantas pisos

- REPOSICIÓN DE ELEMENTOS ORIGINALES
- REFORMA DE DISTRIBUCIÓN INTERIOR
- DEMOLICIONES
- OBRAS DE PLANTA NUEVA
- PARCELACIÓN
- OTROS
 - Fachada:
Conservación y restauración.
