CATÁLOGO DE BIENES Y ESPACIOS PROTEGIDOS

BC-PP 5832705

1- DATOS IDENTIFICATIVOS

DIRECCIÓN Plaza de la Virgen 6, Calle Conde Almodóvar 2ac
DENOMINACIÓN --
REFERENCIA CATASTRAL 5832705 YJ2753B
DISTRITO 1- Ciutat Vella **CARTOGRAFÍA PGOU** C-28, C-34
BARRIO 1.1 La Seu **SUELO** Urbano
PROTECCION ANTERIOR Nivel 2 - Protección Estructural
 (RI1277) - PEPRI Seu-Xerea. AP 18/12/92. BOP 26/02/93

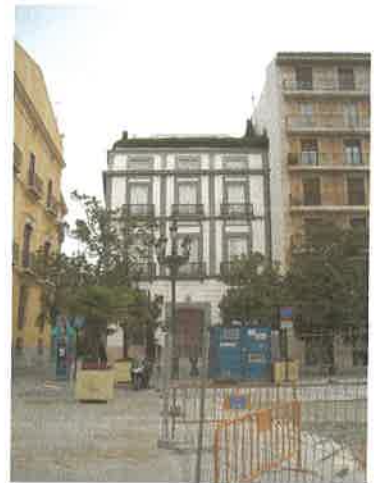
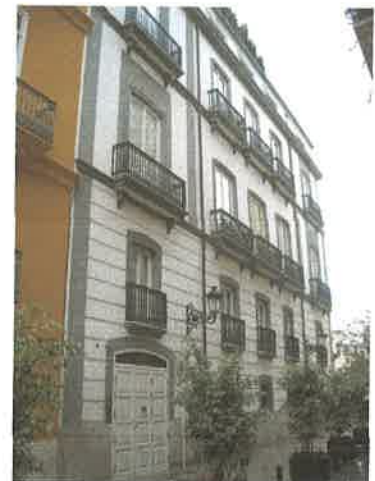
FOTOGRAFIAS

FACHADA Revestimiento continuo pintado, con impostas y recercado de huecos. Zócalo con llagueado y remate inferior de piedra.

Rehabilitación total reciente

- Fachada:
Conservación y restauración.

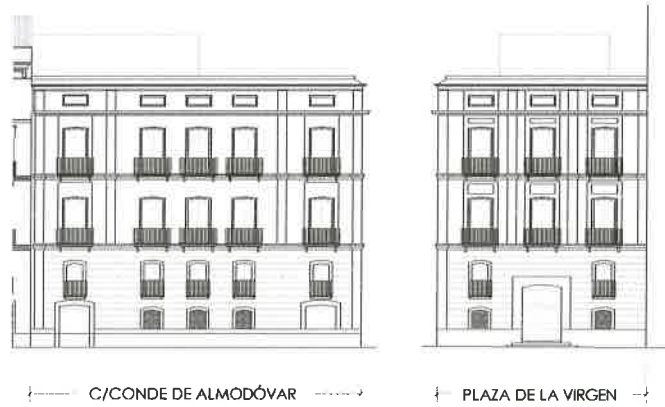
ALZADOS 1/500

Edificación en esquina de carácter residencial-burgués (en su origen fue sede de una casa de Seguros), sobre solar cuadrangular. Acceso por portalón centrado de bastante altura (planta baja y media altura de entresuelos). Se trata de una Implantación postacadémica muy jerarquizada (entresuelos laterales a zaguán, señalamiento del principal con mayor altura de forjados, etc.), compuesta por huecos señalados de balcones (obra sobre ménsula adornada y cerrajería de fundición), impostas molduradas y tratamiento de entrepaños con órdenes. La parte inferior de gran altura está tratada con revoco fajado, apareciendo huecos de dintel curvo en planta baja. Muy interesante zaguán con chapado arabesco, al que revierten cuatro puertas laterales y una grande al fondo, que da acceso a una bien conservada escalera. Pisos muy grandes.
