CATÁLOGO DE BIENES Y ESPACIOS PROTEGIDOS

BC-PP 5833710

DIRECCIÓN Plaza Cisneros 7, Calle Franciscanos 8

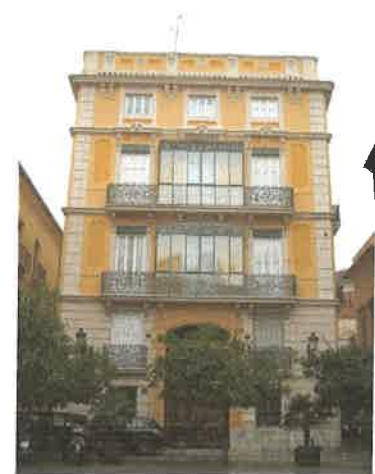
FACHADA Revestimiento continuo pintado. Zócalo llagueado con remate inferior de piedra. Almohadillado en los extremos de la fachada. Balcones y mirador de forja, muy trabajados. Decoración en relieve

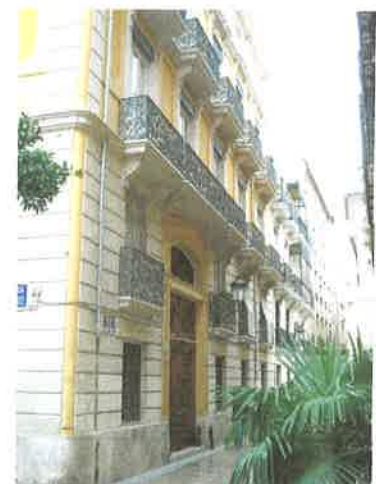
Rehabilitación parcial reciente
