CATÁLOGO DE BIENES Y ESPACIOS PROTEGIDOS

BC-PP 5926805

DIRECCIÓN Calle Embajador Vich 15, Calle Procida 1ac, Plaza Picadero de Dos Aguas 1ac

REFERENCIA CATASTRAL 5926805 YJ2752F

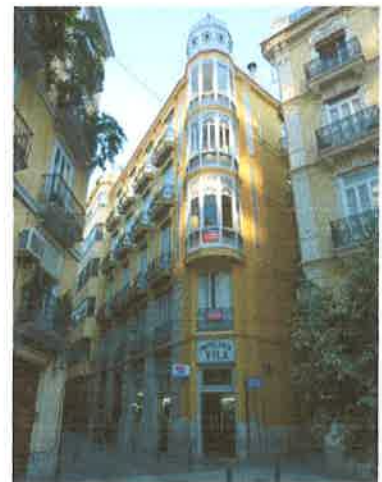
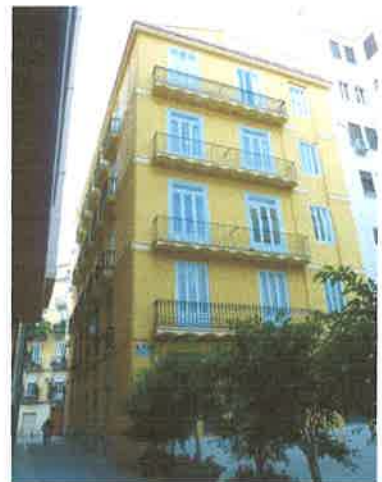
FOTOGRAFÍAS

FACHADA Revestimiento continuo pintado, con impostas marcando forjados. Recercado de huecos en fachada a calle

Rehabilitación parcial reciente
