CATÁLOGO DE BIENES Y ESPACIOS PROTEGIDOS

BC-PP 5927701

DIRECCIÓN Rinconada Federico Garcia Sanchiz 2, Calle Embajador Vich 1a c

TIPOLOGÍA Edificio de Viviendas Nº ALTURAS 5  
 AUTORÍA Salvador Monmeneu ÉPOCA 1862  
 SISTEMA VERTICAL Muros de carga de ladrillo macizo  
 CONSTRUCTIVO HORIZONTAL Vigas y viguetas de madera  
 CUBIERTA Azotea plana o terraza  
 FACHADA Revestimiento continuo pintado, con impostas molduradas y recercado de huecos. Llagueado horizontal formando zócalo, con remate inferior de piedra.

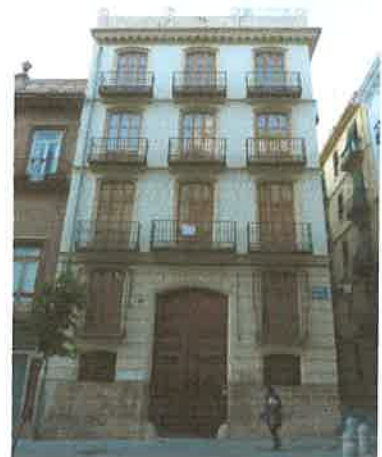
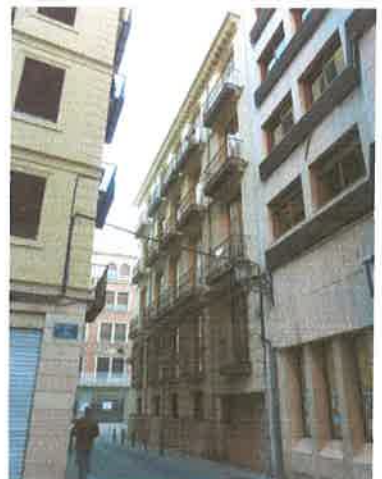
FOTOGRAFÍAS

Rehabilitación parcial reciente

Se deberán eliminar todos aquellos elementos que afecten a la lectura formal y tipológica del edificio, como instalaciones vistas o cuerpos o elementos añadidos con posterioridad a la construcción del edificio original que no presenten valores arquitectónicos, artísticos, históricos o culturales. La identificación de los elementos impropios deberá realizarse con carácter previo a cualquier tipo de intervención. Se observan principalmente los siguientes elementos impropios: presencia de conductos y cajas de instalaciones sin tratamiento apropiado en fachada; presencia de grafitis en planta baja
