CATÁLOGO DE BIENES Y ESPACIOS PROTEGIDOS

BC-PP 6027903

DIRECCIÓN Cruz Nueva 4, Calle En Sala 5

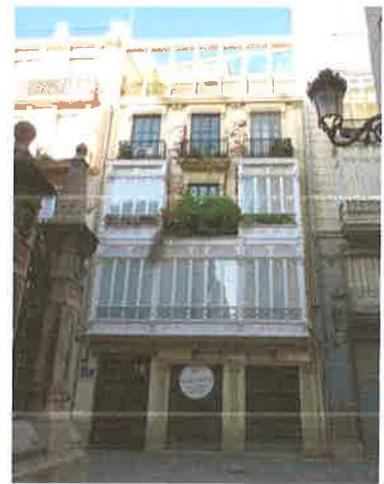
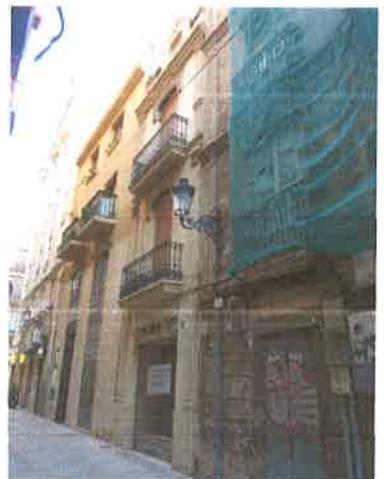
FOTOGRAFÍAS

FACHADA Revestimiento continuo pintado y recercado de huecos con decoración en relieve. Mirador de madera tallada que recorre las plantas primera y segunda en la fachada recayente a la Calle Cruz Nueva

Rehabilitación parcial reciente

- Fachada:

Conservación y restauración.
