CATÁLOGO DE BIENES Y ESPACIOS PROTEGIDOS

BC-PP 6029301

DIRECCIÓN Plaza de Nápoles y Sicilia 2, Calle Baños del Almirante 12ac

Plaza de Nápoles y Sicilia, 1 y 2. Edificio de viviendas. Ecléctico. Maestro de obras, Joaquín Bueso. 1862. Consta de planta baja con semisótano y entresuelo más tres pisos. Todos los vanos se resuelven con sencillos balcones y sobre los dinteles aparecen frontones triangulares. La regularidad del conjunto, con dos zaguanes paralelos y seis ejes de vanos, llama la atención, a pesar del descuido en el que se encuentra.

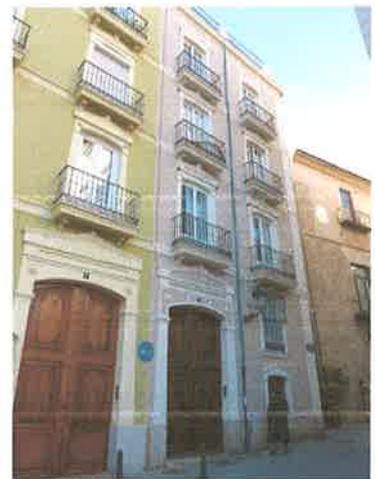
EDIFICACIÓN

TIPOLOGÍA Edificio de Viviendas Nº ALTURAS 5

AUTORÍA BUESO, Joaquín. M.O. ÉPOCA 1862

SISTEMA VERTICAL Muros de carga de ladrillo macizo

CONSTRUCTIVO HORIZONTAL Vigas y viguetas de madera

CUBIERTA Mixta

FACHADA Revestimiento continuo pintado, con impostas y recercado de huecos. Decoración en relieve.

OBSERVACIONES Este edificio forma una unidad compositiva con el adyacente, sito en la plaza de Nápoles y Sicilia 1.

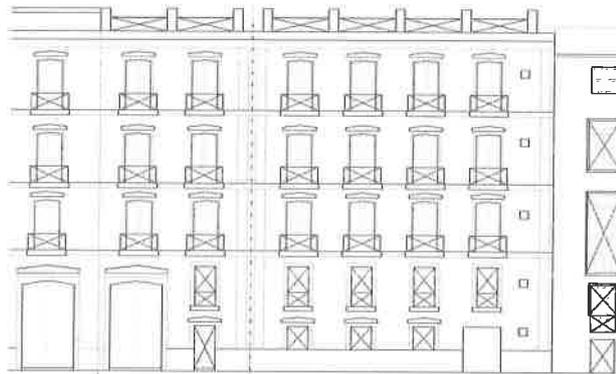
ALZADOS 1/400

PL/ NÁPOLES Y SICILIA/ BAÑOS DEL ALMIRANTE
Equipo Redactor
