Denominación del Bien:		Categoría:		Código:	
Colegio Parroquial Diocesano Santiago Apóstol		BRL (Monumento Interés Local)		C-24	
Dirección postal		Titularidad	Protección	Catalogación	Sección
C/ Escalante 329		Privada	Integral	Individual	P. Cultural
Coordenadas U.T.M.	Uso:	Datum:	Ref. catastral del Bien		
729688	4372786	30S	ETRS89 9729305YJ2792H		
Tipo de elemento:		Cronología:			
Arquitectura escolar		1934

Denominación del Bien:		Categoría:		Código:	
Antiguo Cine Merp		BC (Inmueble Protegido)		C-25	
Dirección postal		Titularidad	Protección	Catalogación	Sección
C/ José Benlliure 97		Privada	Parcial	Individual	P. Cultural
Coordenadas U.T.M.	Uso:	Datum:	Ref. catastral del Bien		
729625	4371981	30S	ETRS89		
				9721105YJ2792B	
Tipo de elemento:			Cronología:		
Arquitectura para el ocio y la sociabilidad			1949

Denominación del Bien:		Categoría:		Código:	
Parroquia del Cristo Redentor-S. Rafael		BRL (Monumento Interés Local)		C-26	
Dirección postal		Titularidad	Protección	Catalogación	Sección
C/ Reina 96		Privada	Integral	Individual	P. Cultural
Coordenadas U.T.M.	Uso:	Datum:	Ref. catastral del Bien		
729800	4372109	30S	ETRS89 9923702YJ2792D		
Tipo de elemento:			Cronología:		
Arquitec

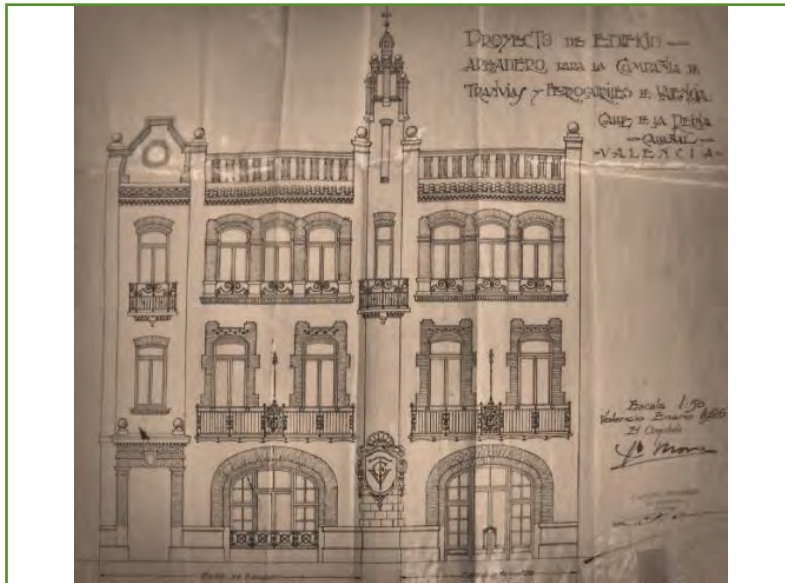
Planta desarrollada de la fachada del edificio. Fuente: particulasdelpasadodevalencia.blogspot.com

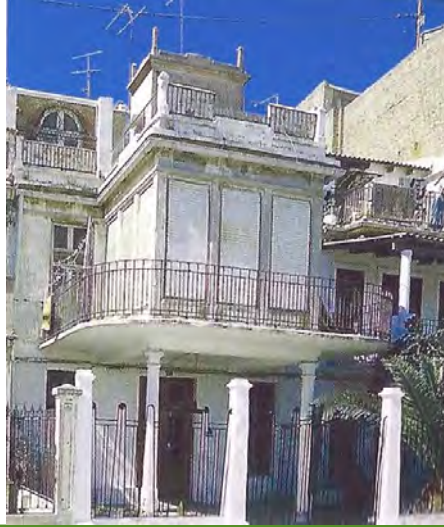
Muy deteriorado por los años de abandono y por las sucesivas ocupaciones ilegales. Los vanos están tapiados, con la consiguiente pérdida de la carpintería y la rejería originales. Hay grietas y desperfectos en prácticamente todos los puntos visibles. Amenaza ruina.

Arriba, el chalet antes de su total deterioro. Fotografía: Tono Giménez.
Sobre estas líneas, Demetrio Ribes. Fuente: Cátedra Demetrio Ribes.
