| Denominación del Bien | | Categoría | | Código | |
| Retablo cerámico de Ntra. Sra. del Rosario | | BRL (Espacio Etnológico Interés Local) | | C-06 | |

| Denominación del Bien | | Categoría | Código | | |
|---|---|---|---|---|---|
| Retablo cerámico de San José | | BRL (Espacio Etnológico Interés Local) | C-07 | | |

| Denominación del Bien | | Categoría | Código | | |
|---|---|---|---|---|---|
| Retablo cerámico de San Antonio Abad | | BRL (Espacio Etnológico Interés Local) | C-08 | | |

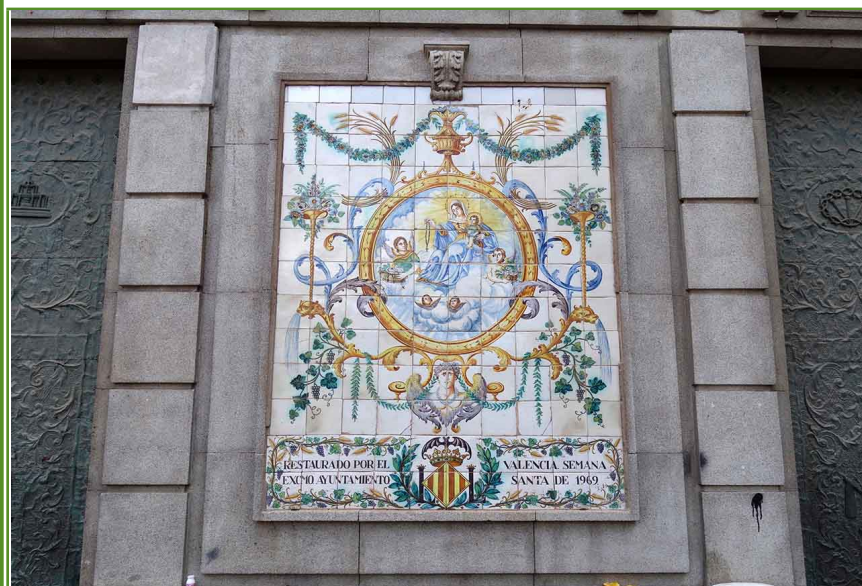
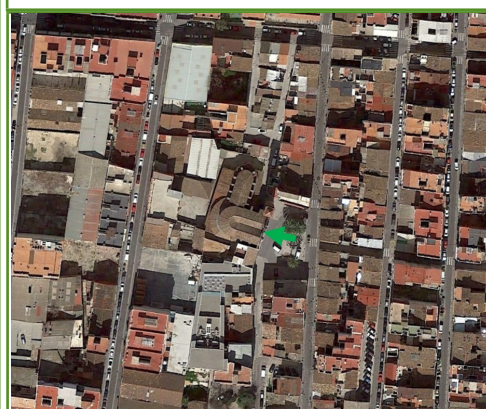
Panel cerámico de 2 x 2 m compuesto por un total de 100 piezas, distribuidas en 10 filas de 10 piezas, a las que se añadieron posteriormente 3 nuevas hiladas para adaptarlo al molduraje: una en la parte superior, de azulejos blancos, y otra en la parte inferior, que alberga la inscripción conmemorativa del Ayuntamiento de València con motivo de la restauración de la iglesia en 1969.  
Los azulejos del panel original son de 20 x 20 cm. El elemento central lo constituye un medallón circular con cartucho ornamental que sirve para enmarcar la escena principal, en la que la Virgen María, sobre un fondo resplandeciente, sostiene con su brazo izquierdo al Niño Jesús mientras ofrece con su mano derecha un rosario.  
Esta figura aparece flanqueada por dos ángeles, uno vestido y otro desnudo, que surgen de la nube portando cestas con flores y rosarios. A los pies de la virgen aparecen dos querubines.

En torno al medallón central se desarrolla una abigarrada decoración de mascarones y elementos vegetales como hojas de acanto, espigas, guirnalda y flores.  
El tipo de pintura es cerámica policroma vidriada sobre fondo estannífero liso. No presenta fornicula, sino que al instalarlo en la fachada de la iglesia en los años 60, fue adaptado al molduraje del muro y rematado por una hoja de acanto.

Buen estado de conservación a pesar de su ubicación a pie de calle. El vidriado está bien conservado. Solamente presenta algún desconchado. Tal y como se especifica en el propio panel, fue objeto de restauración en 1969 por el Ayuntamiento de Valencia.

1. Panel cerámico: mantenimiento / alta / no urgente
2. Añadido cerámico inferior: mantenimiento / media / no urgente

En caso de reubicación, y si así lo considerasen oportuno los técnicos, se podrá proceder a la retirada de las dos hiladas inferiores del panel, al tratarse de un añadido de los años 60.

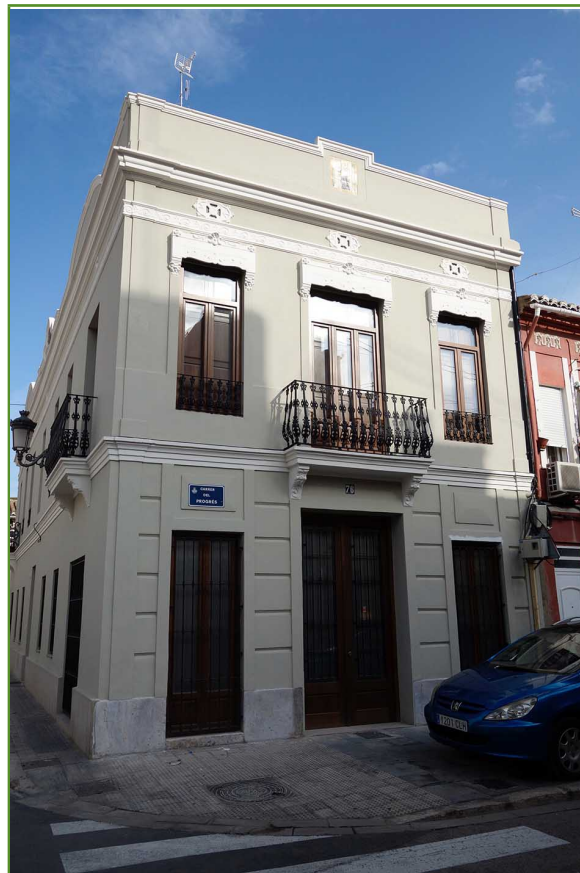
Arriba, ubicación del panel en el frontón del edificio (2018). Sobre estas líneas, estado del panel antes de su restauración (Fuente: Catálogo Estructural de Bienes y Espacios Protegidos).

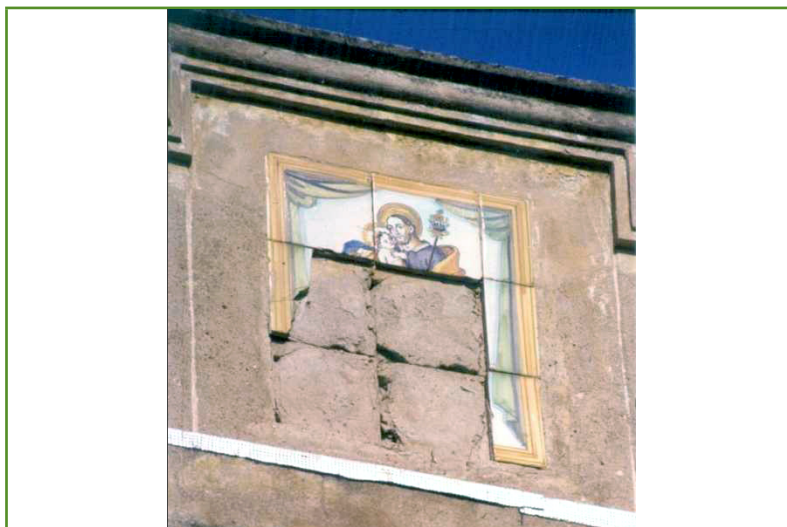
En la actualidad tanto el panel como el inmueble en el que se ubica han sido restaurados, recuperando la totalidad de la figura de San José, que, como se indica en ficha particularizada de 1995, estaba incompleta por la pérdida de tres azulejos nº 5, 7 y 8 y gran parte del nº 4.

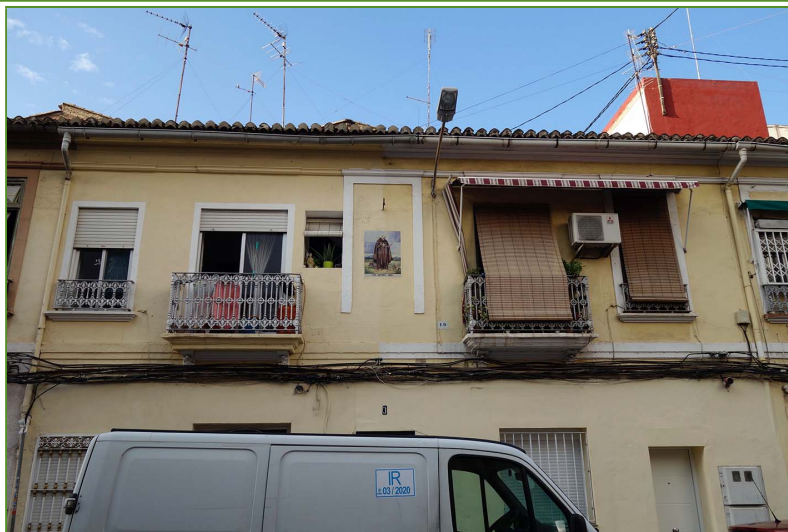
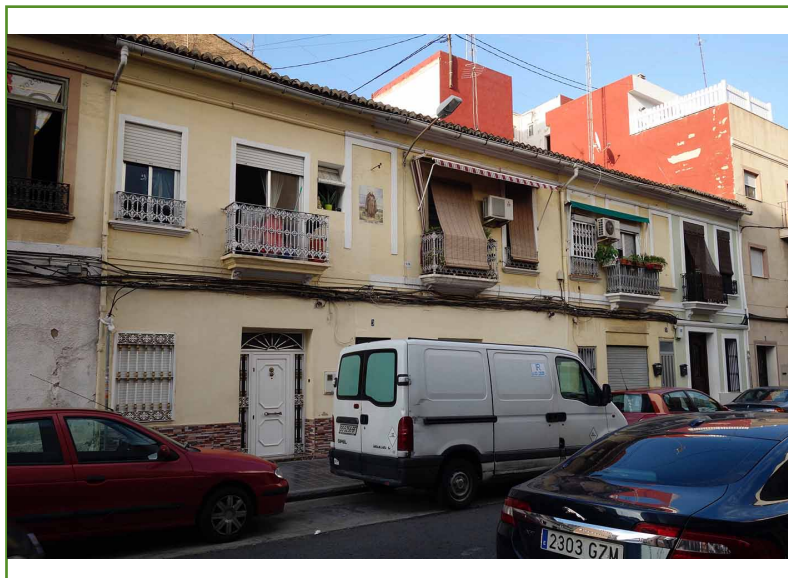
Imagen frontal y en perspectiva del inmueble en el que se ubica el panel (2018).

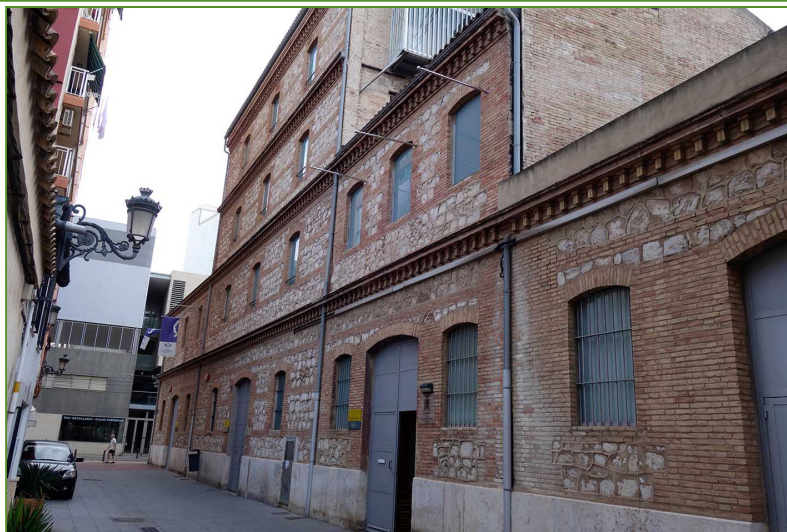
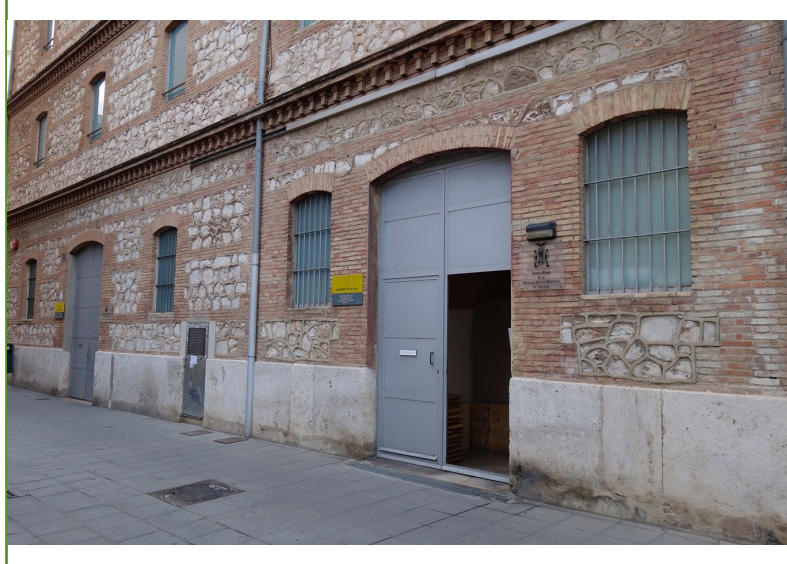
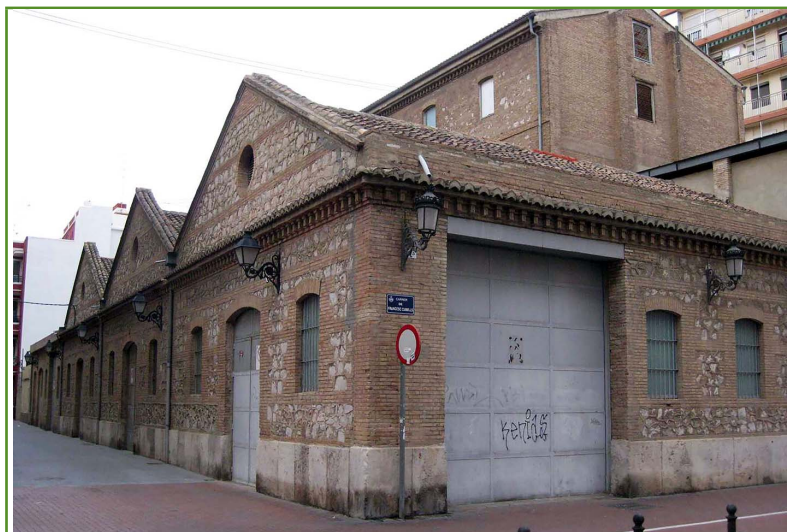
Edificio de tipo industrial que ocupa buena parte de la manzana en la que se inserta, conformado por varios cuerpos edificados con distintas alturas que le confieren una volumetría irregular. Todos los cuerpos tienen cubierta de tejado con teja árabe.

Distintas vistas de los cuerpos que componen el Molino de Serra (2018).

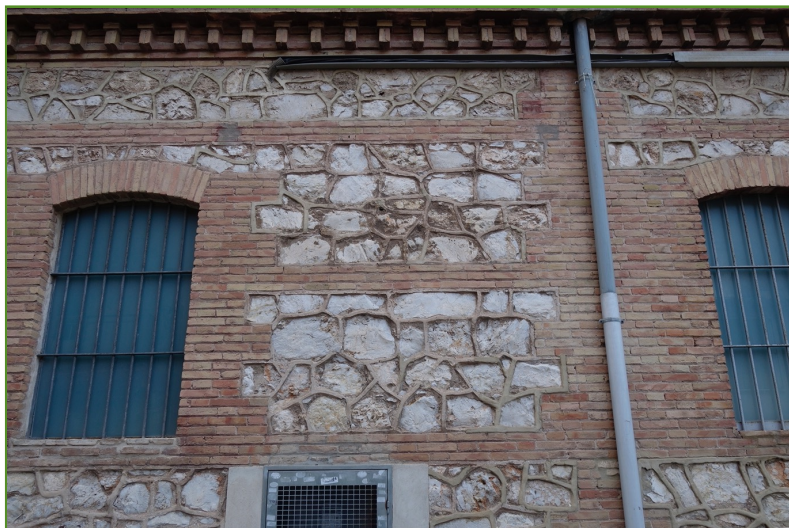
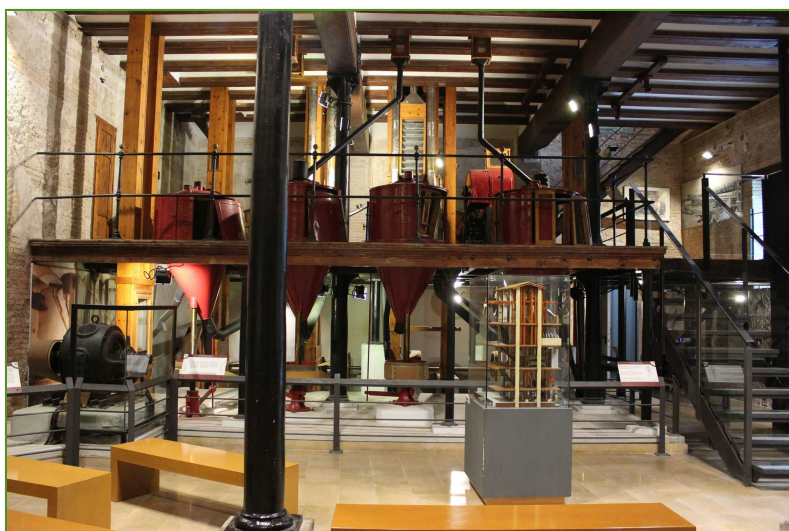
Sistema portante: zócalos de piedra y muros de fábrica de mampostería recercada entre verdugadas de ladrillo y esquinas y vanos de ladrillo macizo.

Arriba, detalles de vanos y aparejo (2018). Sobre estas líneas, imagen del interior, donde se ubica el Museo del Arroz (Fuente: [comunitatvalenciana.com](http://comunitatvalenciana.com)).
