**ÁMBITO DEL PLAN ESPECIAL DE PROTECCIÓN Y ÁREAS DE APLICACIÓN DE LOS INSTRUMENTOS DE PLANEAMIENTO**

**AYUNTAMIENTO DE VALENCIA**  
arquitecta directora  
Inés Esteve Sebastián

**PLANO DE INFORMACIÓN**  
**ESTADO ACTUAL.**  
**ANÁLISIS DEL ESPACIO EDIFICADO**

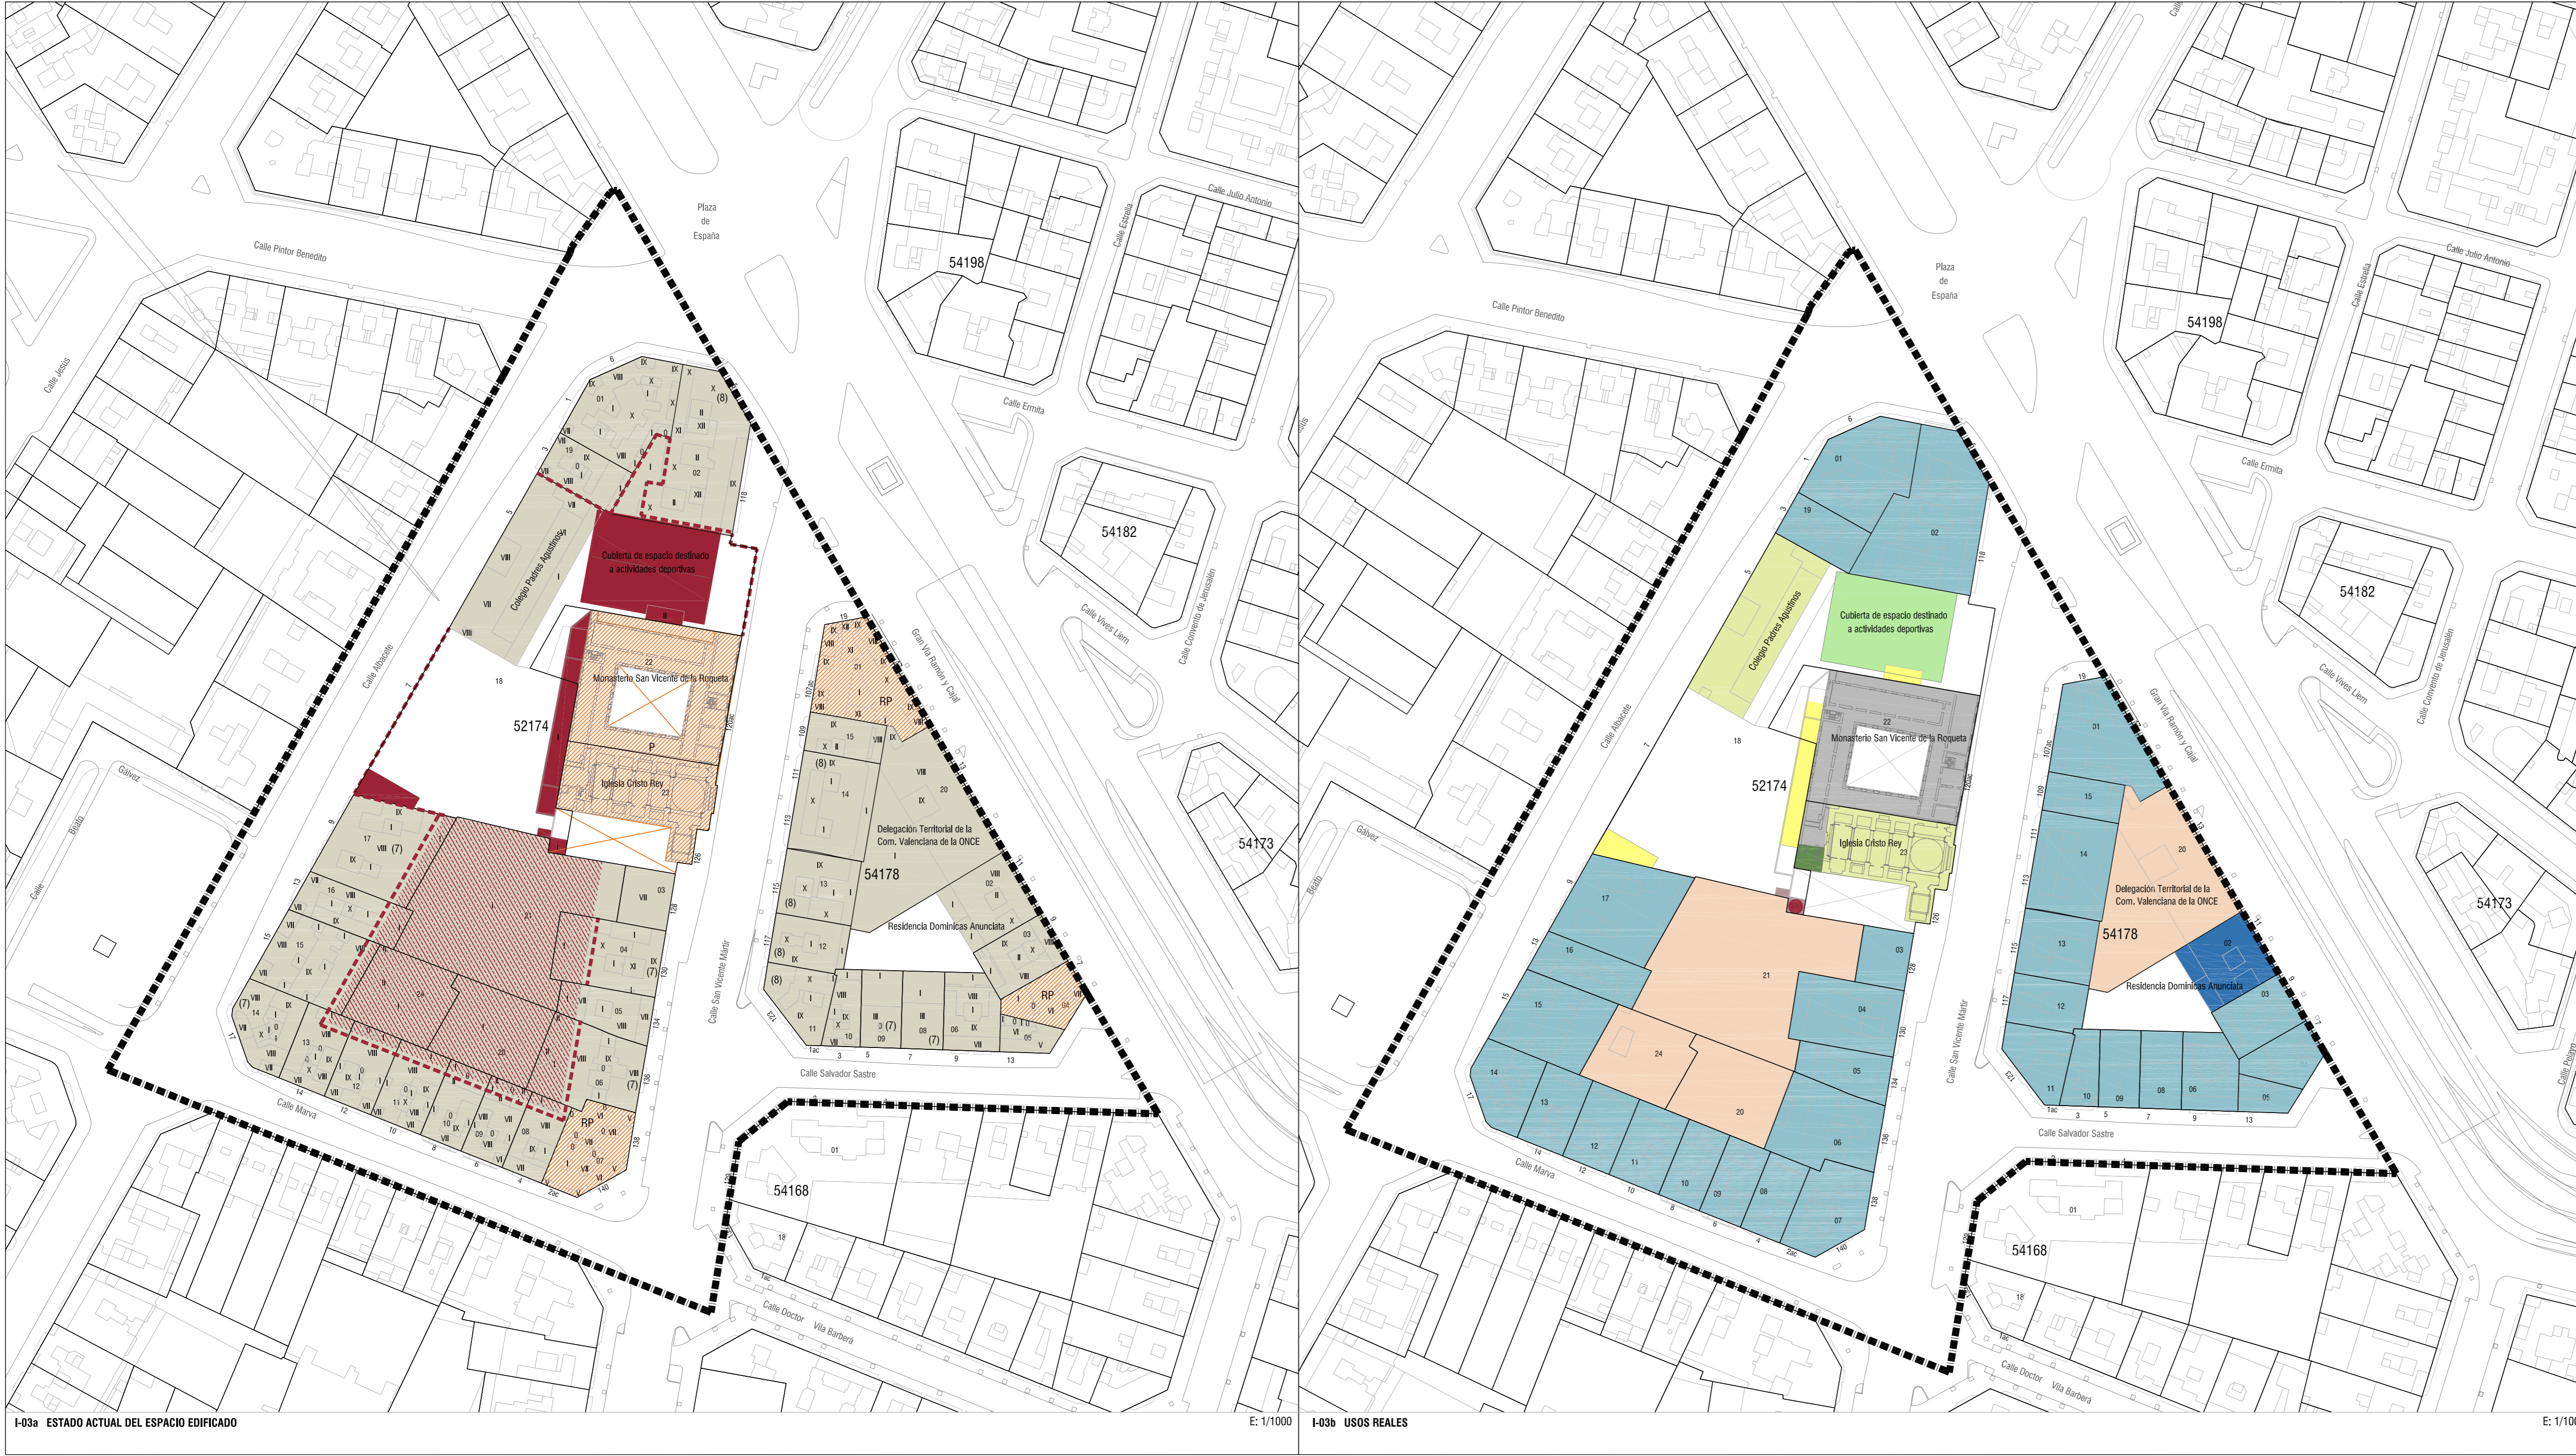
**I-03a ESTADO ACTUAL DEL ESPACIO EDIFICADO**

Elementos impropios, distorsionantes o inarmónicos que no se ajustan a los parámetros básicos de las edificaciones tradicionales de la zona (Ley 5/2007 de 9 de febrero, art. 39.2.f)

Elementos que suponen un deterioro visual o ambiental del ámbito protegido (Ley 5/2007 de 9 de febrero, art. 39.3.f)

**I-03b USOS REALES**
