BC Edificio ecléctico en calle Vicente Guillot 19

Recurso:	Edificio ecléctico en calle Vicente Guillot	Código plano	C-30
Tipo de recurso:	De interés cultural y patrimonial		
Unidad de Paisaje	UP1. Núcleo Histórico del Cabanyal		
Figura de protección	BC

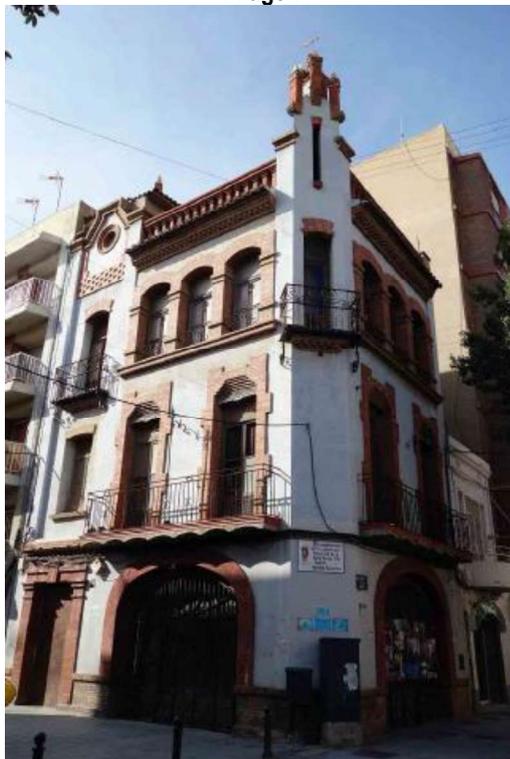
Imagen

VALOR PAISAJÍSTICO	
1. Calidad del paisaje valorada por técnicos especialistas	Alta
<ul style="list-style-type: none"> Calidad de la escena: Ubicado en el área BIC, en una manzana con predominio de edificios de hasta seis alturas de los años 60 y posteriores, que generan grandes contrastes con las pocas casas de una y dos alturas que se conservan, con numerosas medianeras, lo que reduce la calidad de la escena. 	Media
<ul style="list-style-type: none"> Singularidad o rareza: Edificio en esquina con planta baja, dos alturas y terraza proyectado a finales de los años veinte del s. XX por el arquitecto Francisco Mora. La construcción, sin duda singular, se despliega a partir de una esquina-chafalán que adopta la forma de una especie de torrecilla, con balcón en la segunda planta y remate apuntado con aspillera que se eleva por encima del conjunto. A ambos lados del chafalán surgen dos cuerpos que repiten el mismo esquema compositivo. El conjunto puede encuadrarse dentro de un eclecticismo con influencias modernistas, identificable a través de algunos de sus elementos decorativos. 	Alta

<ul style="list-style-type: none"> Representatividad: Aparte de su propia singularidad arquitectónica, destaca por haber sido proyectado como edificio-apeadero para la Compañía de Tranvías y Ferrocarriles de Valencia, para albergar los aseos y taquillas de sus trabajadores. En la actualidad se encuentra abandonado, con los accesos tapiados. El estado de conservación de los elementos de fachada es manifiestamente mejorable. 	Media
<ul style="list-style-type: none"> Interés para su conservación: Alto, fundamentalmente por su calidad arquitectónica, y menos por su representatividad. 	Alto

OBJETIVOS DE CALIDAD	
<ul style="list-style-type: none"> Rehabilitación, conservación y mantenimiento. Mejora del espacio urbano en el que se inserta Introducción de señalización informativa Progresiva retirada de tendidos aéreos que discurren adosados a fachada

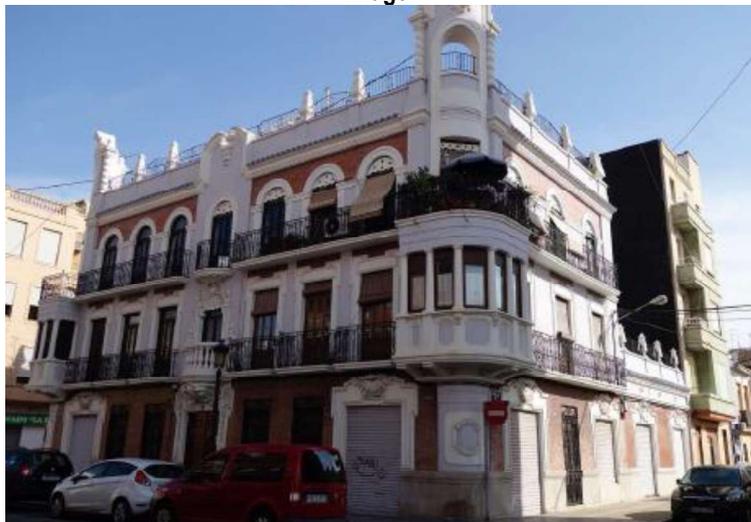
Imagen

VALOR PAISAJÍSTICO	
1. Calidad del paisaje valorada por técnicos especialistas	Alta
<ul style="list-style-type: none"> Calidad de la escena: Ubicado en el área BIC, en una manzana pequeña y homogénea, solo alterada por la presencia de un edificio de seis alturas de los años 60 que rompe el alzado de la calle del Progreso. El tránsito de vehículos condiciona negativamente la percepción de la escena urbana. 	Media
<ul style="list-style-type: none"> Singularidad o rareza: Edificio de planta irregular construido en 1927, con fachada a tres calles distintas. Consta de un cuerpo principal de tres alturas y azotea, y otro más estrecho y de planta baja agregado al anterior en su parte trasera. El edificio puede encuadrarse en un eclecticismo de raíz neobarroca con algunos elementos clasicistas. Recursos ornamentales como las columnas salomónicas, los frontones partidos y la profusión ornamental hacen pensar en un neobarroco regionalista, característico de los años 20. 	Alta

<ul style="list-style-type: none"> Representatividad: Fue popularmente conocido entre la población como “La Fabriqueta”, pues en él había una destilería en la que se producían y vendían en menudeo alcoholes de distinto tipo, entre los que destacaba el coñac. Durante los bombardeos fascistas del Marítimo en el marco de la Guerra Civil, este inmueble recibió el impacto de un obús que atravesó en diagonal sus paredes desde la calle Luis Navarro, pero no llegó a estallar. Junto a la Sociedad Musical situada enfrente, constituye uno de los enclaves más característicos del barrio. 	Alta
<ul style="list-style-type: none"> Interés para su conservación: Alto, fundamentalmente por su calidad arquitectónica, y menos por su representatividad. 	Alto

OBJETIVOS DE CALIDAD	
<ul style="list-style-type: none"> Rehabilitación, conservación y mantenimiento. Mejora del espacio urbano en el que se inserta Introducción de señalización informativa Progresiva retirada de tendidos aéreos que discurren adosados a fachada

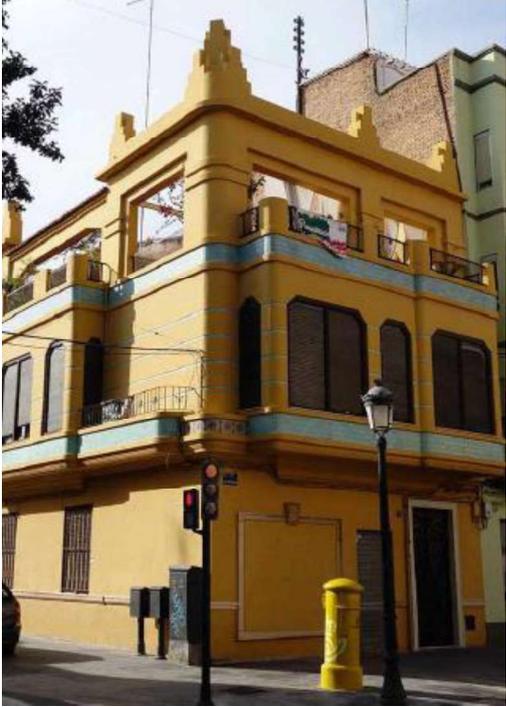
VALOR PAISAJÍSTICO	
1. Calidad del paisaje valorada por técnicos especialistas	Alta
<ul style="list-style-type: none"> Calidad de la escena: Ubicado en el área BIC, en una manzana heterogénea en cuanto a alturas y estilos arquitectónicos. La presencia de arbolado y el buen estado de la urbanización aumentan la calidad de la escena. 	Alta
<ul style="list-style-type: none"> Singularidad o rareza: Edificio de viviendas de dos alturas con terraza superior y con fachada en tres calles distintas. Desarrolla un interesante juego de volúmenes a través de la alternancia de cuerpos construidos, vanos y terrazas, y evidencia una mezcla de estilos arquitectónicos y fases constructivas.. Se trata de un ejemplar de gran interés por la singular integración de estilos, un espíritu ecléctico muy característico del barrio del Cabanyal-Canyamelar. 	Alta
<ul style="list-style-type: none"> Representatividad: El edificio es uno de los más conocidos y representativos de este tramo de la calle de la Reina, La base del edificio parece ser reciclada a partir de una construcción anterior, tal vez del s. XIX, como atestigua la propia estructura (esquinas rectas frente a las esquinas curvas en los cuerpos superiores) y la divergencia de los ritmos de los vanos entre la planta baja y la alta. 	Media

<ul style="list-style-type: none"> Interés para su conservación: Alto, fundamentalmente por su calidad arquitectónica, y menos por su representatividad. 	Alto

OBJETIVOS DE CALIDAD	
<ul style="list-style-type: none"> Conservación y mantenimiento. Mejora del espacio urbano en el que se inserta Introducción de señalización informativa Progresiva retirada de tendidos aéreos que discurren adosados a fachada

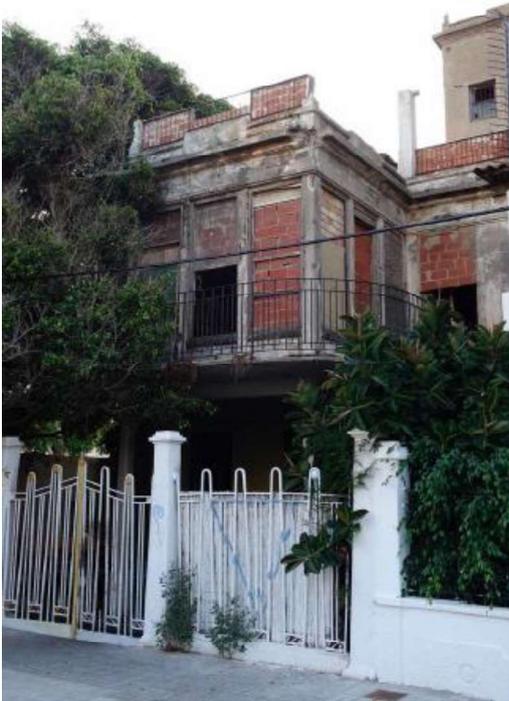
VALOR PAISAJÍSTICO	
1. Calidad del paisaje valorada por técnicos especialistas	Alta
<ul style="list-style-type: none"> Calidad de la escena: Ubicado fuera del CHP, en una manzana de antiguos chalets de veraneo, en la actualidad muy degradada y con numerosos solares y edificaciones en mal estado, que junto con el propio estado deficiente del recurso, condicionan una percepción negativa de la escena. 	Baja
<ul style="list-style-type: none"> Singularidad o rareza: Vivienda de dos alturas con terraza y torre miramar, construida con estructura de hormigón armado (el primer edificio de la ciudad, lo que por sí sólo acredita su singularidad). Cuenta con un patio-jardín en la parte delantera de la parcela, que sirve de antesala a la casa, y otro espacio descubierto en la parte trasera. Del cuerpo principal surge un saliente en forma de porche en dirección a la calle, conformado en el piso superior por un mirador cerrado con grandes ventanales y en la planta baja por el porche propiamente dicho, con dos columnas sencillas con ábaco y collarino que sustentan la parte de arriba. El mirador está recercado en su perímetro por un balcón corrido con trazado curvo en sus esquinas. 	Muy Alta

<ul style="list-style-type: none"> Representatividad: Se trata de la casa de veraneo del reconocido arquitecto Demetrio Ribes. Fue diseñado por él mismo y construido en 1919. El inmueble se integra en un frente de casas detrás de Las Arenas que se amoldan al parcelario característico del Cabanyal-Canyamelar, pero introducen variaciones significativas respecto a los patrones habituales, pues se trata de casas de veraneo. Además del valor arquitectónico, este inmueble encarna valores de tipo histórico al estar vinculado a un personaje relevante de la Valencia de principios del siglo XX. 	Alta
<ul style="list-style-type: none"> Interés para su conservación: Alto, tanto por su singularidad arquitectónica como por su representatividad. El estado actual es muy deficiente, amenazando ruina, por lo que requiere actuaciones urgentes de rehabilitación. 	Muy Alto

OBJETIVOS DE CALIDAD	
<ul style="list-style-type: none"> Rehabilitación, conservación y mantenimiento. Mejora del espacio urbano en el que se inserta Introducción de señalización informativa

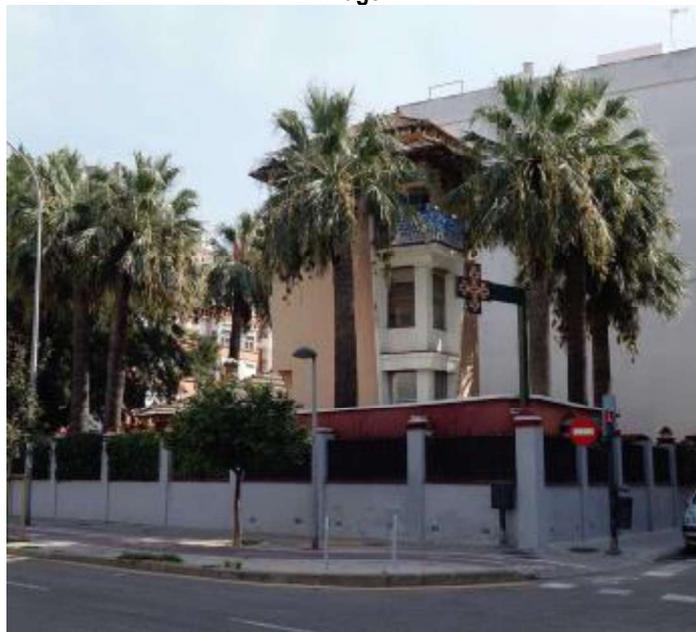
Imagen

VALOR PAISAJÍSTICO	
1. Calidad del paisaje valorada por técnicos especialistas	Alta
<ul style="list-style-type: none"> Calidad de la escena: Ubicado fuera del CHP, con frente a la Avenida dels Tarongers, en un entorno muy transformado donde predominan las fincas de hasta nueve alturas de los años 60 y posteriores. La calidad de la urbanización es buena, pero la presencia de alguna medianera y el tráfico en Tarongers influye negativamente en la escena 	Media
<ul style="list-style-type: none"> Singularidad o rareza: Casa de planta baja, torre y jardín que sigue el esquema de los chalets o casas de veraneo de principios del siglo XX. El cuerpo principal de la vivienda lo constituye una estructura de planta rectangular y una sola altura que ocupa la parte central de la parcela. El elemento que más destaca del conjunto es la torre-mirador de tres plantas, que contrasta de manera evidente con el cuerpo de vivienda por la diferencia de altura. 	Alta

<ul style="list-style-type: none"> Representatividad: Este edificio tiene un claro valor arquitectónico, pues es ejemplo de la prolífica mezcla de estilos arquitectónicos que caracteriza al Cabanyal-Canyamelar. Pero, sobre todo, tiene valor como testimonio de un urbanismo ya desaparecido, pues formaba parte de un pequeño conjunto de villas de principios del s. XX, próximas a la estación de La Cadena (lo cual permitía la conexión directa con València) y cercanas también al mar, tal y como establecía el gusto burgués de tomar los baños en época estival. Este chalet es el único que pervive en la actualidad. 	Alta
<ul style="list-style-type: none"> Interés para su conservación: Alto, tanto por su singularidad arquitectónica como por su representatividad. 	Alto

OBJETIVOS DE CALIDAD	
<ul style="list-style-type: none"> Rehabilitación, conservación y mantenimiento. Mejora del espacio urbano en el que se inserta Introducción de señalización informativa

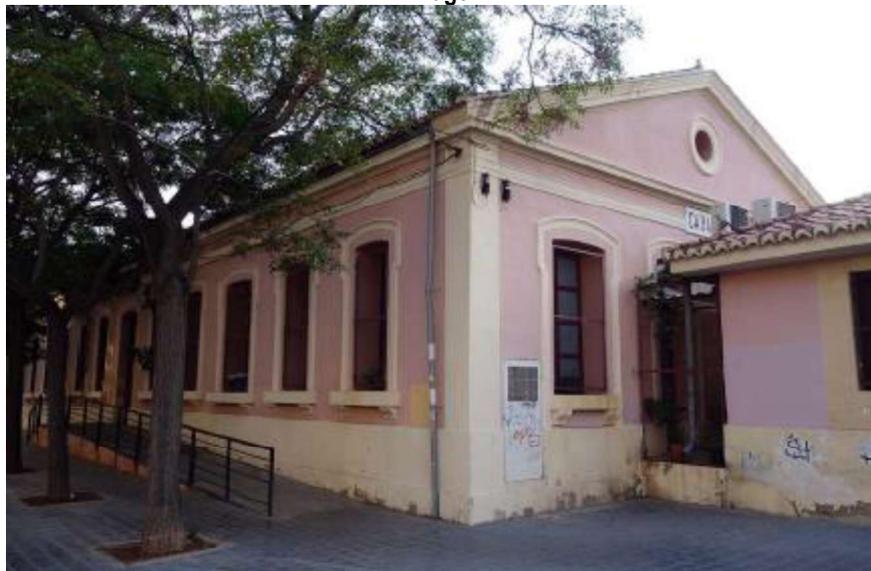
Imagen

VALOR PAISAJÍSTICO	
1. Calidad del paisaje valorada por técnicos especialistas	Alta
<ul style="list-style-type: none"> Calidad de la escena: Ubicada fuera del CHP y descontextualizada por la transformación del entorno. En el frente recayente a Serrería, la escena está totalmente condicionada por la circulación masiva de vehículos. En el frente interior un pequeño ajardinamiento y una zona peatonal mejora notablemente la percepción. 	Media
<ul style="list-style-type: none"> Singularidad o rareza: Edificio exento construido en 1862, de planta rectangular y cubierta a dos aguas, actualmente situado en una isleta junto a la Avenida de la Serrería. Consta de una sola nave con vanos en todos sus frentes. Típica construcción asociada a los primeros trazados ferroviarios del SXIX. 	Media
<ul style="list-style-type: none"> Representatividad: La vía València-Tarragona, extendida posteriormente a Barcelona, supuso durante muchas décadas un grave problema para la circulación y conexión del Cabanyal con València hasta que en 1991 se optó por soterrarlas. A partir de aquel momento, la antigua estación del Cabanyal cayó en desuso y hoy es testimonio de un medio de transporte que cambió radicalmente el paisaje y la vida del Cabanyal-Canyamelar, de ahí su interés patrimonial. 	Alta

<ul style="list-style-type: none"> Interés para su conservación: Alto, más por su representatividad para el barrio que por su interés arquitectónico. 	Alto

OBJETIVOS DE CALIDAD	
<ul style="list-style-type: none"> Conservación y mantenimiento. Mejora del espacio urbano en el que se inserta Introducción de señalización informativa Progresiva retirada de tendidos aéreos que discurren adosados a fachada

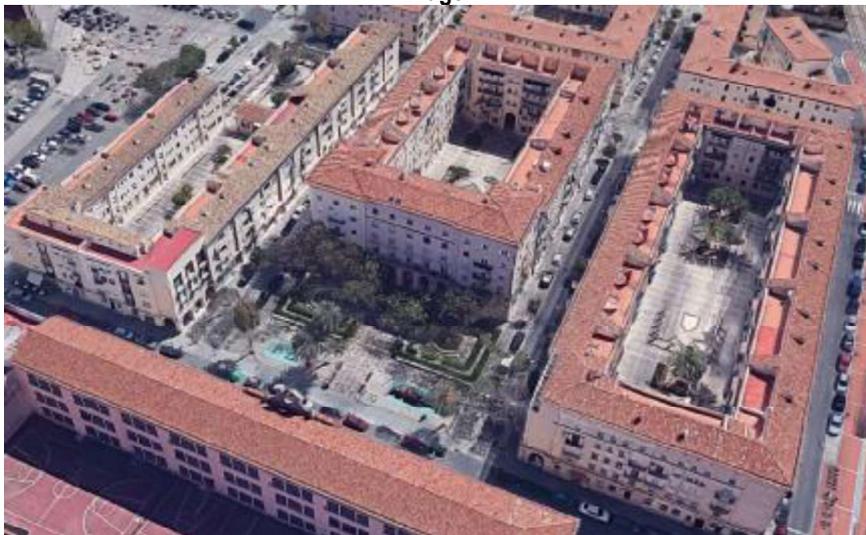
Imagen

VALOR PAISAJÍSTICO	
1. Calidad del paisaje valorada por técnicos especialistas	Alta
<ul style="list-style-type: none"> Calidad de la escena: Ubicado fuera del CHP, forma está el conjunto está constituido por varios edificios de viviendas y servicios que forman parte de la planificación urbana del primer franquismo. El ajardinamiento de la plaza y la composición arquitectónica y estado de las edificaciones proporcionan una percepción de la escena positiva. 	Alta
<ul style="list-style-type: none"> Singularidad o rareza: Construido durante la década de los 40 del SXX, el conjunto está conformado por los grupos de viviendas "Virgen del Castillo", "Las Sufragistas" y el antiguo Grupo Escolar "Enrique Terrasa", hoy CEIP Les Arenes. Se trata de un caso inusual dentro de la tendencia general de la política de vivienda de promoción pública de la dictadura, pues, a diferencia de la mayoría, la obra tiene buenos acabados, las viviendas son de buen tamaño y las fachadas presentan cierto aire monumental. 	Media

<ul style="list-style-type: none"> Representatividad: Este grupo cuenta con una gran representatividad para los pobladores del barrio, fundamentalmente para los habitantes llegados del exterior tras la guerra civil. La presencia del CEIP Les Arenes hace que el recurso tenga una gran popularidad entre la población. 	Alta
<ul style="list-style-type: none"> Interés para su conservación: Medio, más por su representatividad para el barrio que por su interés arquitectónico. 	Medio

OBJETIVOS DE CALIDAD	
<ul style="list-style-type: none"> Conservación y mantenimiento. Mejora del espacio urbano en el que se inserta Introducción de señalización informativa Progresiva retirada de tendidos aéreos que discurren adosados a fachada

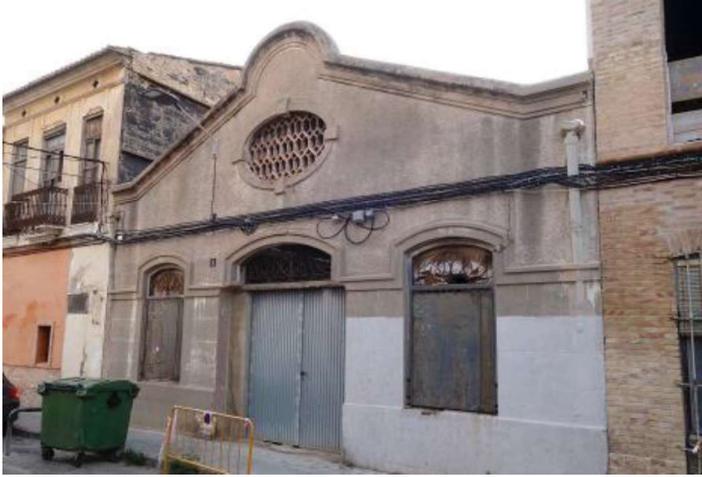
VALOR PAISAJÍSTICO	
1. Calidad del paisaje valorada por técnicos especialistas	Media
<ul style="list-style-type: none"> Calidad de la escena: Ubicada dentro del CHP, en una manzana con frentes homogéneos de casas en las calles de Francesc Eiximenis y Martí Grajales, y algo más heterogéneas en Luis Despuig y Mijares. La presencia de solares y el estado de algunas edificaciones próximas condicionan una percepción negativa de la escena 	Baja
<ul style="list-style-type: none"> Singularidad o rareza: Se trata de una de las edificaciones industriales que son más abundantes por esta zona del barrio. Edificio de planta rectangular y cubierta a dos aguas, con fachada única en la calle de Luis Despuig. La fachada es de composición sencilla y poca altura. La parte superior la conforma un frontón triangular coronado por un remate semicircular, bordeado en su totalidad por una cornisa escalonada que realza el perfil del edificio. En la parte del central del hastial hay un óculo oval recercado, con tracería de ladrillo con forma de panal superpuesto. Conserva la rejería de las ventanas y algunos tramos de la carpintería exterior. 	Media

<ul style="list-style-type: none"> Representatividad: Como representante en el barrio de espacios de producción ya desaparecidos. 	Media
<ul style="list-style-type: none"> Interés para su conservación: Medio, más por su representatividad para el barrio que por su interés arquitectónico. 	Medio

OBJETIVOS DE CALIDAD	
<ul style="list-style-type: none"> Rehabilitación, conservación y mantenimiento. Mejora del espacio urbano en el que se inserta Introducción de señalización informativa Progresiva retirada de tendidos aéreos que discurren adosados a fachada

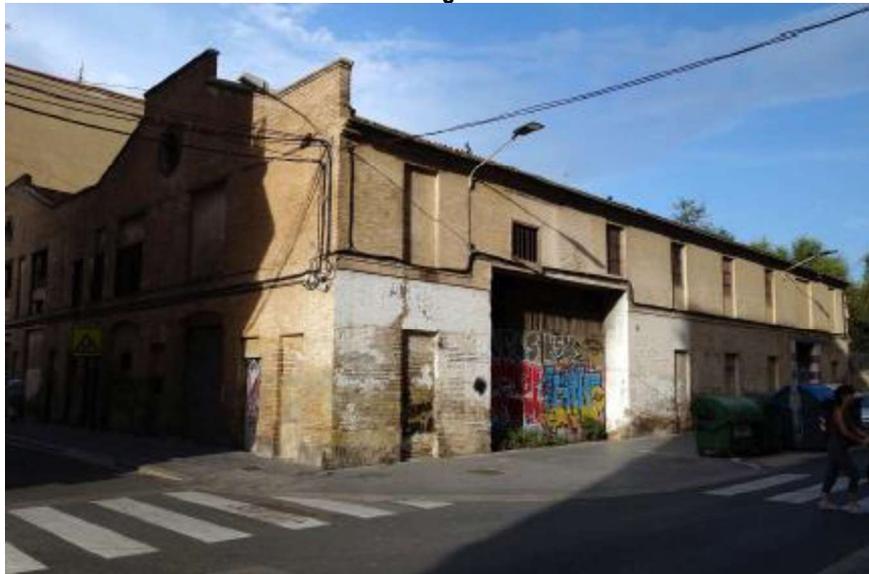
Imagen

VALOR PAISAJÍSTICO	
1. Calidad del paisaje valorada por técnicos especialistas	Media
<ul style="list-style-type: none"> Calidad de la escena: Ubicada dentro del CHP, en una manzana irregular junto a otros edificios singulares (Iglesia del Rosario, Teatro El Musical), en un entorno de calles con frentes de casas heterogéneos. La calidad de la escena es media, en gran parte debido al propio estado del recurso. 	Media
<ul style="list-style-type: none"> Singularidad o rareza: Conjunto de dos naves adosadas de planta rectangular y cubierta a dos aguas, con fachada principal en la calle de Vicente Brull y longitudinal en la calle de Mariano Cuber. En su cara principal, las naves se desarrollan en dos alturas. En la parte inferior se alternan grandes puertas de acceso, dos de ellas de arco rebajado y las otras tres adinteladas, con vanos más estrechos también adintelados. La parte superior está jalonada por ventanales rectangulares de diferente tamaño, todos ellos con dintel de madera conservado. En el centro del frontón de ambas naves se dispone un vano circular recercado. Se trata de una de las edificaciones de este tipo de mayor tamaño conservada en el barrio 	Media

<ul style="list-style-type: none"> Representatividad: Como representante en el barrio de espacios de producción ya desaparecidos. 	Media
<ul style="list-style-type: none"> Interés para su conservación: Medio, más por su representatividad para el barrio que por su interés arquitectónico. 	Medio

OBJETIVOS DE CALIDAD	
<ul style="list-style-type: none"> Rehabilitación, conservación y mantenimiento. Mejora del espacio urbano en el que se inserta Introducción de señalización informativa Progresiva retirada de tendidos aéreos que discurren adosados a fachada

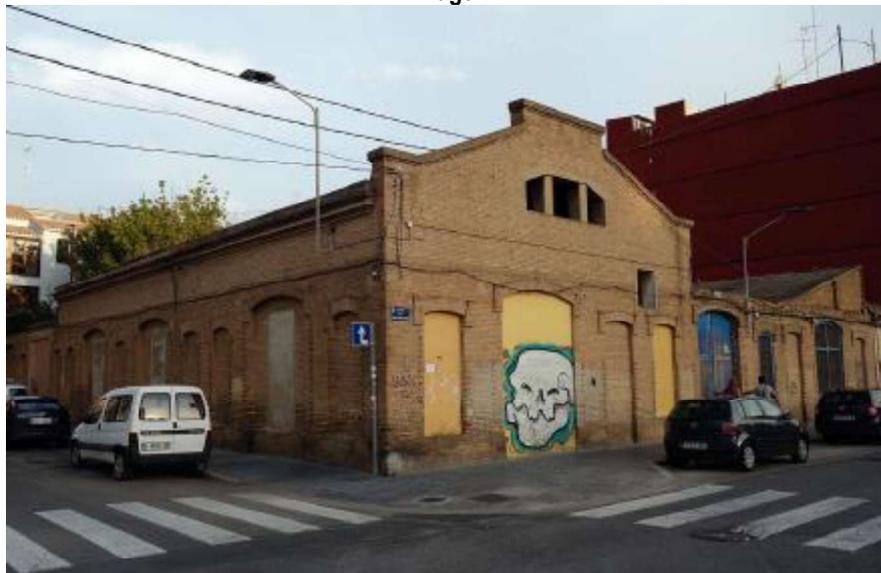
Imagen

VALOR PAISAJÍSTICO	
1. Calidad del paisaje valorada por técnicos especialistas	Media
<ul style="list-style-type: none"> Calidad de la escena: Ubicada dentro del CHP, en una manzana heterogénea en la que contrastan algunas viviendas de principios del s. XX en planta baja con fincas de hasta cinco alturas de los años 60 y posteriores. El estado de la urbanización y las edificaciones circundantes, así como la gran presencia de vehículos deterioran la calidad de la escena. 	Media
<ul style="list-style-type: none"> Singularidad o rareza: Edificio industrial integrado por dos naves longitudinales paralelas y un patio central. La fachada principal del edificio recae en la calle de Joan Mercader, desde donde existen puntos de acceso individualizados a los tres elementos que integran el conjunto (naves y patio), a través de tres grandes puertas. Solo una de ellas, la central, conserva la puerta de madera; la de la nave izquierda está tapiada y la de la derecha fue reconvertida en ventanal en un momento posterior. El conjunto está levantado con obra de ladrillo macizo sin apenas detalles decorativos que, en todo caso, se realizan alterando la disposición de los ladrillo, sobre todo en los marcos de los vanos y en las cornisas superiores. 	Media

<ul style="list-style-type: none"> Representatividad: Constituye un ejemplo interesante de la arquitectura industrial de las primeras décadas del s. XX, pero también tiene un interés de tipo etnológico, pues es testimonio físico de las maneras tradicionales de organizar y desarrollar la elaboración de toneles. 	Media
<ul style="list-style-type: none"> Interés para su conservación: Medio, más por su valor etnológico que por su interés arquitectónico. 	Medio

OBJETIVOS DE CALIDAD	
<ul style="list-style-type: none"> Rehabilitación, conservación y mantenimiento. Mejora del espacio urbano en el que se inserta Introducción de señalización informativa Progresiva retirada de tendidos aéreos que discurren adosados a fachada

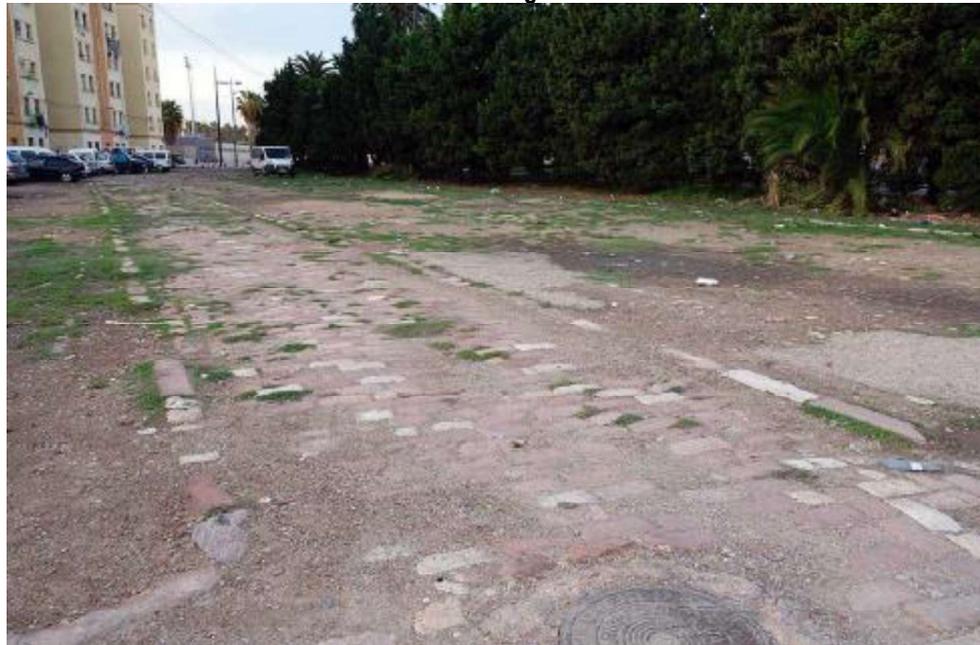
Imagen

VALOR PAISAJÍSTICO	
1. Calidad del paisaje valorada por técnicos especialistas	Media
<ul style="list-style-type: none"> Calidad de la escena: Los restos del pavimento están ubicados en un gran solar bastante degradado junto al bloque portuarios; una parte del mismo ha sido recuperado a través de una iniciativa de huertos vecinales. No obstante, la ausencia de urbanización y el estado de la edificación en sus proximidades hacen que la calidad de la escena urbana se considere baja 	Baja
<ul style="list-style-type: none"> Singularidad o rareza: Los restos de pavimentaciones urbanas del entorno de la plaza Hombres del Mar constituyen una huella de importante valor histórico y urbanístico que merecen permanecer en la memoria, al tratarse de los únicos restos de una extensa área urbanizada entre finales del s. XIX y principios del XX en el Cabanyal y demolida a partir de la década de 1980. Conserva el trazado de sus calles y aceras, pavimentadas con adoquines de rodeneo. En la actualidad, se encuentra en un mal estado de conservación, con faltantes, abundante hierba y zonas cubiertas de tierra. 	Alta

<ul style="list-style-type: none"> Representatividad: Este tipo de pavimento permite reconocer de forma física otros datos históricos de gran relevancia para la historia del Cabanyal, como son los antiguos trazados ferroviarios que permitieron el transporte de las toneladas de piedra de rodeneo que desde la década de 1860 hasta la de 1920 fueron extraídas de la cantera de El Puig, para las obras de construcción del muelle de Levante del puerto de València, y la pavimentación de las antiguas calles Clot, Felipe Peñarrocha, Arnau Joan, Granero y Benifassà. 	Media
<ul style="list-style-type: none"> Interés para su conservación: Medio, más por su valor etnológico que por su interés arquitectónico. Su conservación se debe integrar en la medida de lo posible en el diseño de las zonas verdes que propugna el PEC en su localización. 	Medio

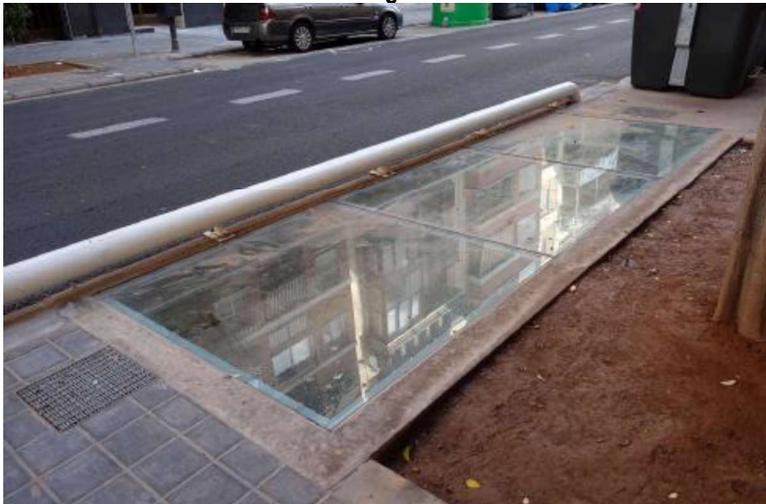
VALOR PAISAJÍSTICO	
1. Calidad del paisaje valorada por técnicos especialistas	Alta
<ul style="list-style-type: none"> Calidad de la escena: Los restos están ubicados en el entorno BIC, aunque descontextualizados por la presencia de numerosas fincas de hasta ocho alturas de los años 60 y posteriores. La reciente reurbanización de la calle y la presencia de elementos vegetales proporcionan una escena de calidad alta. 	Alta
<ul style="list-style-type: none"> Singularidad o rareza: Ventana acristalada abierta en el pavimento de la calle de la Reina a la altura del número 73, en la que se conserva y se ha adecuado para su contemplación un tramo de la antigua calzada de esta calle histórica, formada por adoquines de piedra dispuestos a juntas encontradas. Además del adoquinado de la calle se conserva uno de los raíles del antiguo tranvía del Cabanyal. Estos restos aparecieron en la reciente reurbanización de la calle, llevada a cabo en el año 2017. Se ha sacado a la luz una pequeña parte de esta pavimentación urbana, pero en el subsuelo todavía se conserva en calles como la de la Reina o de la Barraca. 	Media

<ul style="list-style-type: none"> Representatividad: Evidencia arqueológica de la pavimentación urbana que recibieron algunas de las calles del Cabanyal entre los años finales del s. XIX y principios del XX. Junto al adoquinado también son perceptibles las huellas de del antiguo tranvía del Cabanyal, cuyo origen se remonta al año 1865, 	Media
<ul style="list-style-type: none"> Interés para su conservación: Alto, por su valor etnológico y como testigo de las técnicas constructivas del S XIX. 	Alto

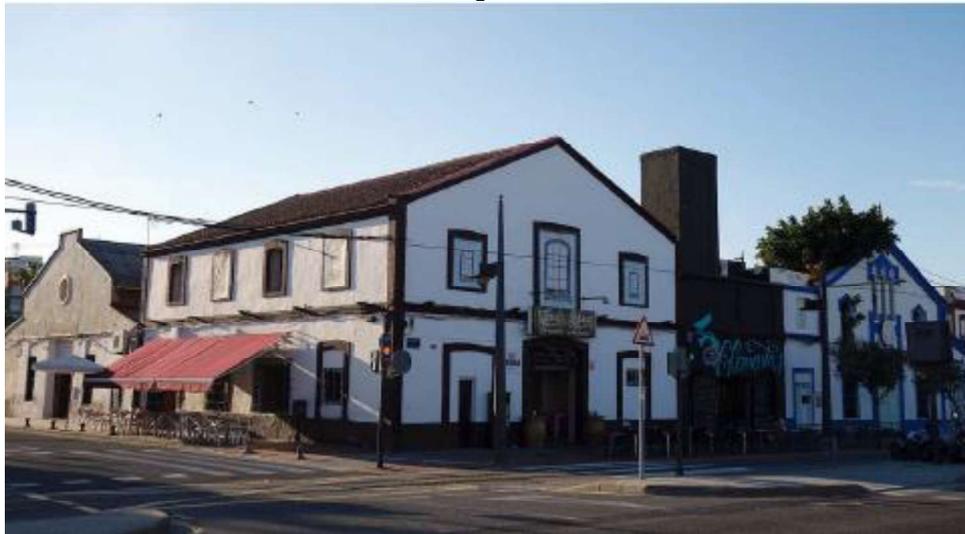
Imagen

VALOR PAISAJÍSTICO	
1. Calidad del paisaje valorada por técnicos especialistas	Media
<ul style="list-style-type: none"> Calidad de la escena: Ubicado fuera del CHP, en un entorno de interés histórico-patrimonial relacionado con la cooperativa del Progreso Pescador, pero bastante degradado por la presencia de solares, edificios deteriorados y carencias de urbanización en el frente recayente a la calle Astilleros. 	Baja
<ul style="list-style-type: none"> Singularidad o rareza: Conjunto de edificios agrupados en una misma manzana y orientados, en su fachada principal, hacia un mismo frente. Todos ellos tienen en común la vinculación con la histórica cooperativa El Progreso Pescador. Desde el frente principal, el que da a la calle de Eugenia Vinyes, el primer edificio por la izquierda es la antigua Casa dels Bous. Presenta una estructura sencilla de planta rectangular con cubierta a dos aguas, dando lugar a una fachada con frontón triangular. En la parte central se encuentra la antigua sede de las oficinas del Progreso Pescador, que consiste en un pequeño edificio de planta rectangular y dos alturas con una torre-mirador que era utilizada para otear y comunicarse a través de señales con las embarcaciones de la cooperativa cuando volvían de faenar. Finalmente, el edificio más a la derecha es la Lonja. De ella solamente se conservan los muros perimetrales. Está totalmente desprovista de cubierta debido al incendio que la desoló en 1979. 	Media

<ul style="list-style-type: none"> Representatividad El conjunto de edificios catalogado tiene un destacable valor histórico e identitario, pues constituye el eje desde el que se organizaba la actividad pesquera del Progreso Pescador, la cooperativa de pescadores humildes impulsada por el blasquismo a principios del s. XX. De ahí que esté situado en primera línea de playa y en la zona norte, entre el Cabanyal y el Cap de França, pues en la división de la playa que se había acordado con la Marina Auxiliante, era esta la que le correspondía al Progreso Pescador. 	Alta
<ul style="list-style-type: none"> Interés para su conservación: Alto, tanto por su valor histórico y etnológico como por el arquitectónico del conjunto. 	Alto

OBJETIVOS DE CALIDAD	
<ul style="list-style-type: none"> Rehabilitación de lo deteriorado, conservación y mantenimiento. Mejora del espacio urbano en el que se inserta Introducción de señalización informativa Progresiva retirada de tendidos aéreos que discurren adosados a fachada

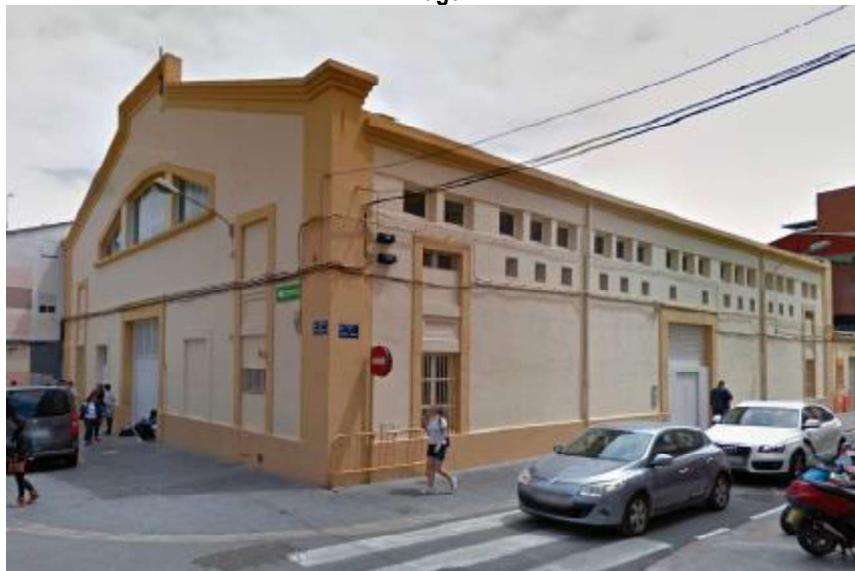
Imagen

VALOR PAISAJÍSTICO	
1. Calidad del paisaje valorada por técnicos especialistas	Media
<ul style="list-style-type: none"> Calidad de la escena: Ubicada dentro del CHP, en una manzana irregular junto a otros edificios singulares (Iglesia del Rosario, Teatro El Musical), en un entorno en el que contrastan las edificaciones antiguas cercanas (viviendas y Colegio de la Pureza) con las fincas de hasta siete alturas de los años 60 y posteriores. Además, el estado de alguna de algunas edificaciones rebaja la calidad de la escena en esta zona. 	Media
<ul style="list-style-type: none"> Singularidad o rareza: Nave industrial de gran amplitud con cubierta a dos aguas, con fachada principal en la calle de Vicente Gallart y fachada lateral en Vicente Brull. El esquema compositivo de la fachada principal es sencillo, consistente en un acceso principal situado en la parte central, flanqueado por dos series de vanos simétricos, en la actualidad alterados. Los vanos de los extremos están recercados por un marco que engloba a otros dos vanos superiores, la mayoría de ellos tapiados. Esto, junto a la desaparición de la línea de imposta, contribuye a generar una mayor sensación de homogeneidad en el conjunto. A lo largo de la fachada lateral se desarrolla un juego compositivo muy similar, con marcos que integran vanos superiores e inferiores, una serie de ventanas tripartitas separadas por pilares y una cornisa escalonada que recorre todo el lateral. 	Media

<ul style="list-style-type: none"> Representatividad: Constituye un ejemplo interesante de la arquitectura industrial de los años 20 del s. XX. El inmueble insinúa en su composición líneas de corte proto-racionalista. 	Media
<ul style="list-style-type: none"> Interés para su conservación: Medio, por su valor arquitectónico, tanto por su valor histórico y etnológico como por el arquitectónico del conjunto. 	Alto

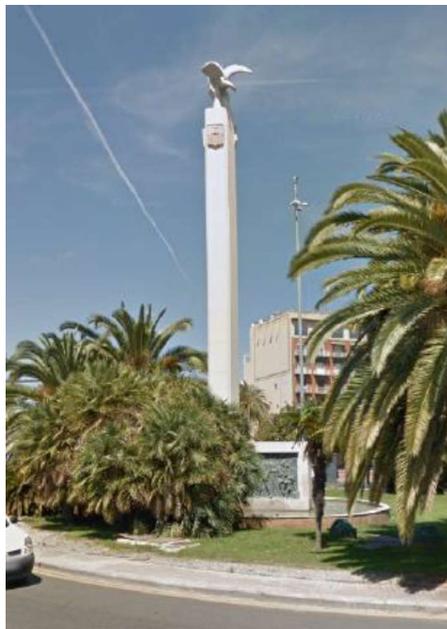
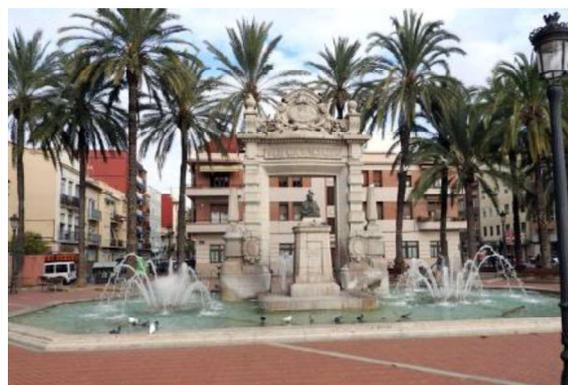
Imagen

VALOR PAISAJÍSTICO	
1. Calidad del paisaje valorada por técnicos especialistas	Alto
<ul style="list-style-type: none"> Calidad de la escena: Ambos monumentos se ubican en el frente marítimo de la ciudad, junto a la fachada norte del puerto, en el límite entre el Canyamelar y el Grau, fuera del CHP. Se trata de un espacio abierto, con amplias perspectivas sobre la los tinglados portuarios, con abundantes elementos vegetales y cuidada urbanización. Como única nota negativa, la gran cantidad de vehículos que circulan por las calzadas. 	Alta
<ul style="list-style-type: none"> Singularidad o rareza: El actual Monumento a Joaquín Sorolla (C-44.1) es, en realidad, resultado de la integración de elementos de distintas procedencias. Tan solo el busto de bronce del pintor, obra de Mariano Benlliure, remite a la instalación original, que no estaba situada en la Plaza de la Armada Española sino en la playa de la Malvarrosa. En 1963 se inauguró en su actual ubicación, pero cambiando su fisonomía: solamente se recuperó el busto, instalándolo en esta ocasión en una alberca. El Monumento a la Paz (C-44.2) de José Esteve Edo data de 1987 y está situado en el lateral de una rotonda. Consta de una balsa circular sobre la que se levanta un gran pedestal que sirve de base para un obelisco. El obelisco, por su parte, tiene labrados en el tramo más alto los escudos de las tres provincias valencianas. La cima del obelisco está rematada por la escultura de una paloma. 	Alta

<ul style="list-style-type: none"> Representatividad: Se trata de dos monumentos de características y cronologías distintas, pero que comparten espacio y tienen una función conmemorativa: por un lado el Monumento a Joaquín Sorolla en homenaje al famoso pintor valenciano; por otro, el Monumento a la Paz en honor a las víctimas de la Guerra Civil. Se trata por tanto de hitos de la memoria colectiva local. 	Alto
<ul style="list-style-type: none"> Interés para su conservación: Alto, además de por su valor artístico, por su valor histórico y representativo. 	Alto

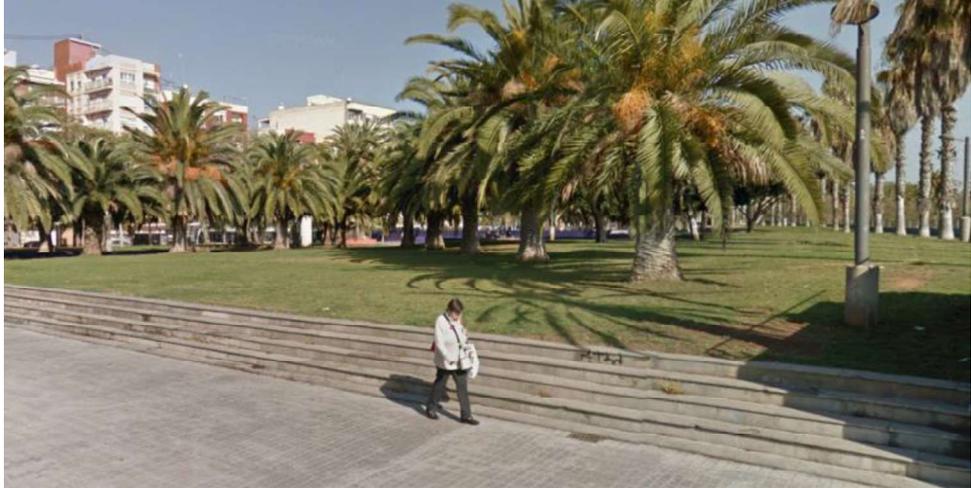
VALOR PAISAJÍSTICO	
1. Calidad del paisaje valorada por técnicos especialistas	Media
<ul style="list-style-type: none"> Calidad de la escena: Pese a los elementos vegetales presentes (principalmente chorisias speciosas, palmeras washingtonias robustas, y algunos grupos de palmeras datileras), la parte de fábrica la constituye un conjunto de pavimentos, escalinatas y muros de bloque de hormigón de escasa relevancia arquitectónica y bastante deteriorados, por lo que la calidad se considera media. 	Media
<ul style="list-style-type: none"> Singularidad o rareza: El Parque no presenta gran singularidad, al tratarse, e una instalación de moderna factura cuyas condiciones de localización condicionaron enormemente su diseño, que por otro lado no es de una calidad excesiva. 	Media
<ul style="list-style-type: none"> Representatividad; La representatividad dentro del Cabanyal es alta, al ser la única zona verde de cierta entidad que se localiza en el barrio. 	Alta

<ul style="list-style-type: none"> Interés para su conservación: El mayor interés para la conservación se relaciona con los elementos vegetales presentes, en particular con los grupos de palmeras. El resto de elementos (obras de fábrica, pavimentos, etc.) son perfectamente sustituibles por otros de mayor calidad y que faciliten las circulaciones entre el barrio y la línea de costa. 	Baja

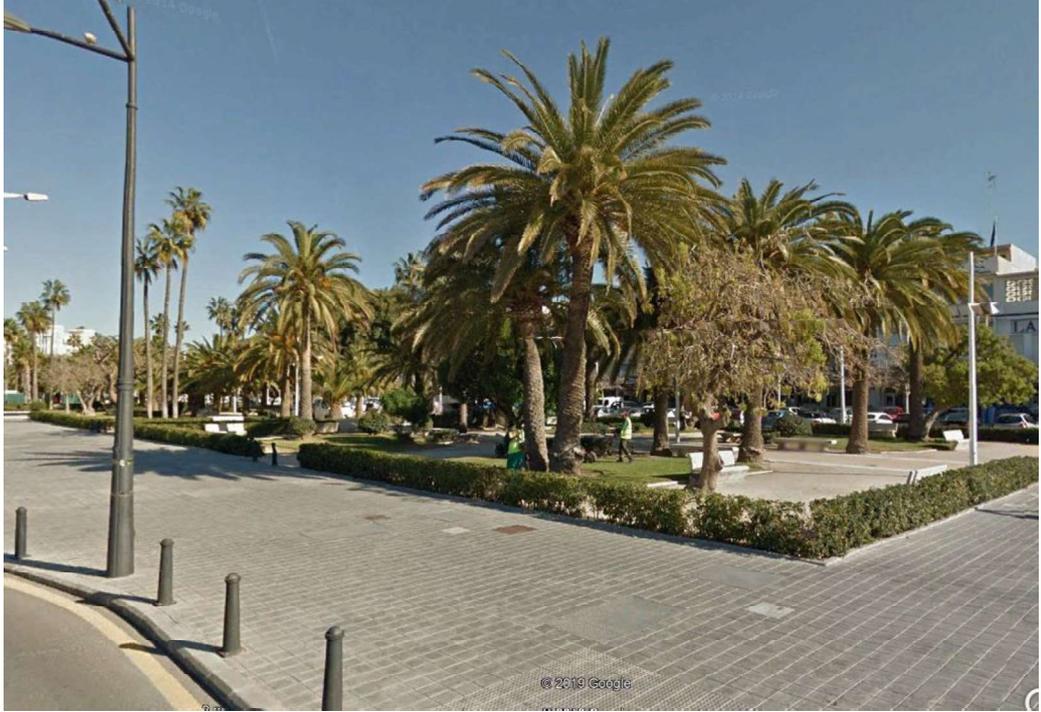
VALOR PAISAJÍSTICO	
1. Calidad del paisaje valorada por técnicos especialistas	Media
<ul style="list-style-type: none"> Calidad de la escena: Se trata de una zona verde que actúa como transición entre la zona de Eugenia Vinyes y la hilera de Restaurantes del Paseo de Neptuno. La presencia del automóvil, así como el deficiente estado de la urbanización en algunos puntos dotan a la escena de una calidad media. 	Media
<ul style="list-style-type: none"> Singularidad o rareza: Se trata de un jardín que forma parte del diseño del paseo marítimo. Su singularidad radica en el porte de los ejemplares 	Media
<ul style="list-style-type: none"> Representatividad; Por su posición excéntrica dentro del barrio del Cabanyal, no presenta una representatividad para el barrio relevante. 	Baja
<ul style="list-style-type: none"> Interés para su conservación: El interés cobra relevancia ya que actúa como zona tampón entre Eugenia Vinyes y el Paseo de Neptuno, 	Alta

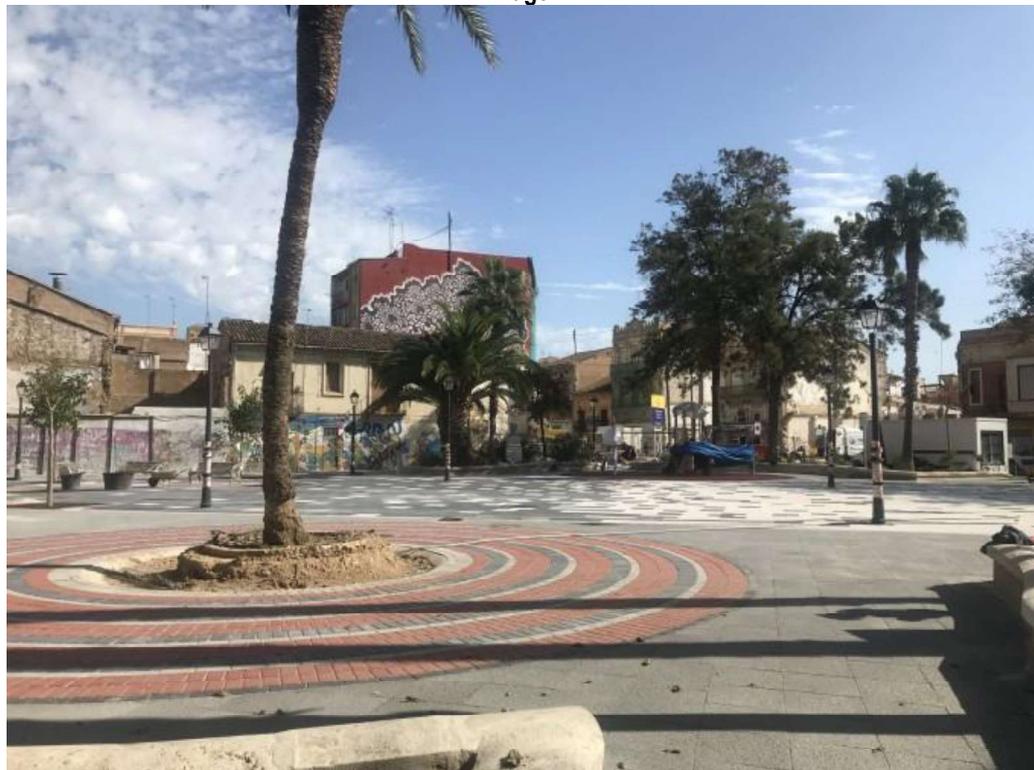
Imagen

VALOR PAISAJÍSTICO	
1. Calidad del paisaje valorada por técnicos especialistas	Media
<ul style="list-style-type: none"> Calidad de la escena: El jardín y las calles adyacentes han sido sometidos muy recientemente a una remodelación, que ha mejorado indudablemente la escena. No obstante, la presencia de edificaciones en muy mal estado y solares en las manzanas que recaen a la plaza hacen que la calidad de la escena resulta media. 	Baja
<ul style="list-style-type: none"> Singularidad o rareza: La singularidad del recurso estriba en la existencia de un arbolado de edad y gran porte (Palmeras, olmos, casuarinas, jacarandas, moreras y cercis). Con la remodelación se han añadido Morus alba fruitless y Koelreuteria paniculata 	Media
<ul style="list-style-type: none"> Representatividad; Pese a su estado, el jardín cuenta con una gran representatividad para el barrio. En él se localizaba el mercado original del Cabanyal, y a él recaen algunas instituciones muy conocidas en el barrio como el Teatro de La estrella (hoy sin actividad) 	Media

<ul style="list-style-type: none"> Interés para su conservación: Interés muy alto, tanto por su representatividad como por ser la única zona verde en esta parte del barrio (Zona 0), 	Alto

FRAGILIDAD DEL PAISAJE	
<ul style="list-style-type: none"> Características del recurso: Las intervenciones recientes han aumentado el valor paisajístico del Parque. La construcción de los solares vacantes en la plaza irá en la misma línea, por lo que la fragilidad es baja. 	Baja
<ul style="list-style-type: none"> Tendencias de cambio: No son esperables cambios en el recurso en sí, tras su remodelación reciente. Sí sobre su valor paisajístico, una vez se construyan los solares vacantes. 	Baja
TOTAL FRAGILIDAD	Media

FRAGILIDAD VISUAL	
<ul style="list-style-type: none"> Características del recurso: Las intervenciones recientes han aumentado el valor paisajístico del Parque. La construcción de los solares vacantes en la plaza irá en la misma línea, por lo que la fragilidad es baja. 	Baja
<ul style="list-style-type: none"> Visibilidad: El recurso sólo es visible desde su entorno inmediato, es decir, desde las calles que lo delimitan... 	Baja
TOTAL FRAGILIDAD	Baja

OBJETIVOS DE CALIDAD	
<ul style="list-style-type: none"> Mantenimiento y conservación del recurso

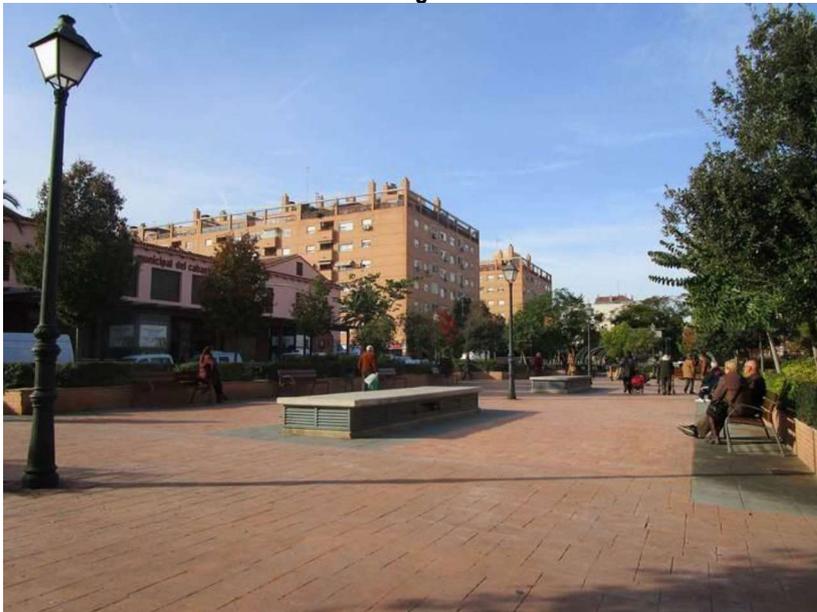
Imagen

VALOR PAISAJÍSTICO	
1. Calidad del paisaje valorada por técnicos especialistas	Media
<ul style="list-style-type: none"> Calidad de la escena: El jardín se localiza en una plaza amplia a la recaen el Mercado del Cabanyal, y algunas edificaciones de indudable interés arquitectónico y paisajístico. Aunque el jardín en sí no presenta ningún interés relevante, el entorno ayuda a que la escena urbana se considere de calidad media. 	Media
<ul style="list-style-type: none"> Singularidad o rareza: Se trata de una plaza "dura" con vegetación en jardineras elevadas (existe un parking en el subsuelo) y zonas de juegos. La vegetación es joven y de bajo porte, no presenta singularidades especiales. 	Baja
<ul style="list-style-type: none"> Representatividad; La representatividad del recurso deriva principalmente de su localización junto al mercado y de la existencia de una zona de juegos infantiles, lo que le hace muy popular entre la población de esta zona del barrio. 	Media

<ul style="list-style-type: none"> Interés para su conservación: Dada sus características, el interés para su conservación es derivado de la existencia de elementos vegetales. 	Bajo

FRAGILIDAD DEL PAISAJE	
<ul style="list-style-type: none"> Características del recurso: El valor paisajístico del recurso no se verá disminuido por las actuaciones que se puedan desarrollar sobre él. 	Baja
<ul style="list-style-type: none"> Tendencias de cambio: La tendencia es positiva, derivada del crecimiento de los ejemplares vegetales localizados en él. 	Media
TOTAL FRAGILIDAD	Baja
