CATÁLOGO DE BIENES Y ESPACIOS PROTEGIDOS

BC-PA 5328304

**DIRECCIÓN** Calle Santa Teresa 9, Calle Colomer 2ac  
**DENOMINACIÓN** --  
**REFERENCIA CATASTRAL** 5328304 YJ2752G  
**DISTRITO** 1- Ciutat Vella **CARTOGRAFÍA PGOU** C-34  
**BARRIO** 1.4 El Pilar **SUELO** Urbano  
**PROTECCION ANTERIOR** Nivel 3 - Protección Arquitectónica.  
 (PE 1626) - MPEPRI Velluters (U.Act.) AP24/09/04. BOP 23/11/04

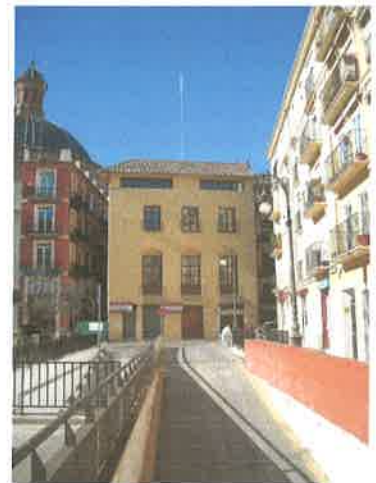
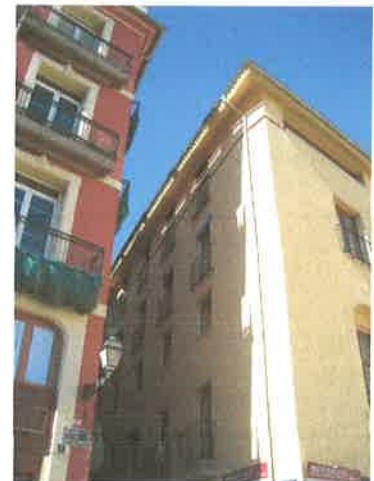
FOTOGRAFÍAS

Edificio en esquina, que recupera la imagen de casa señorial preexistente, en su primera crujía, con su alineación, escala y composición de huecos especialmente en la planta principal y dota de contextualización histórica uno de los ángulos de la actual Plaza de Don Juan de Vilarrasa.

La fachada principal, abierta a la calle Santa Teresa, presenta una composición simétrica rota puntualmente por algún elemento. Responde a la tipología de Casa Señorial. Sus huecos se organizan respecto de tres ejes verticales paralelos. En el eje central se sitúa la puerta de acceso en planta baja, con locales comerciales a ambos lados. En la planta noble encontramos 3 huecos abalconados iguales de grandes dimensiones con arcos rebajados. Los huecos de planta segunda son rectangulares y de menores dimensiones, con pequeños balcones individuales de forja con menos vuelo que los de la planta noble. En el bajo cubierta se abren dos huecos corridos estrechos.

La fachada de la calle Colomer no presenta la jerarquización típica de Casa Señorial como ocurre con la fachada principal. Esta segunda fachada presenta huecos de menor tamaño que la otra, organizados según 6 ejes verticales paralelos y en 5 niveles, a diferencia de la fachada de la calle Santa Teresa que lo hace en 4 niveles. Los huecos de la planta primera son de mayor tamaño que el resto y cuentan con balcones individuales; sobre estos huecos se abren otros menores de forma cuadrada en un nivel no existente en la otra fachada. Los huecos de planta segunda y bajo cubierta son del mismo tamaño, sin reproducirse el modelo de hueco corrido empleado en el nivel de bajo cubierta de la fachada principal.

Las dos fachadas cuentan con un revestimiento liso sin ornamentación. El remate superior se realiza con una cornisa inclinada sin molduras.

Se reconoce como valor patrimonial del edificio la contribución de la envolvente al paisaje y al entorno urbano; es decir se considera que es objeto de protección: la fachada a Santa Teresa, la cubierta y los parámetros de altura de cornisa y altura de cumbre. Se considera que el resto de la edificación no contiene valor y por lo tanto no se protege. En la parte no protegida, al tratarse de nueva construcción, las plantas permitidas son las que resulten de aplicación de las ordenanzas de nueva planta con un máximo de 4 en la calle Santa Teresa y 5 en la calle Colomer.

En la fachada de la calle Santa Teresa sólo se permite conservación y restauración.

En la fachada de la calle Colomer se permite conservación, restauración y rehabilitación con reestructuración.
