CATÁLOGO DE BIENES Y ESPACIOS PROTEGIDOS

BC-PP 5329803

DIRECCIÓN Calle Santa Teresa 19, Calle En Sendra 1ac

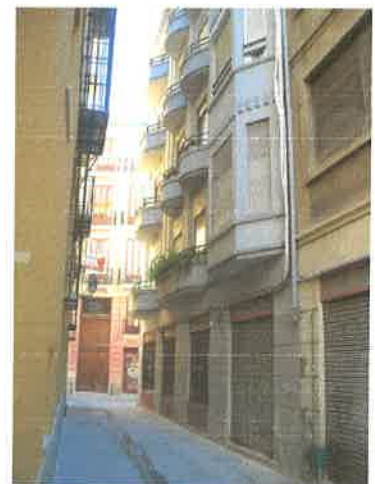
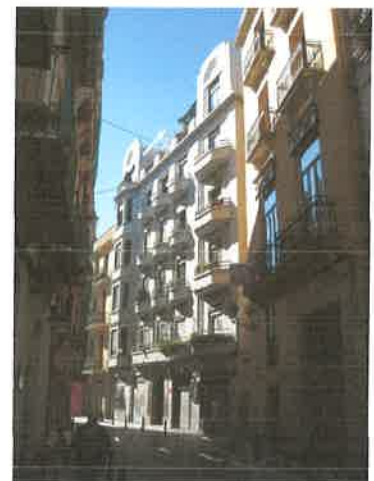
FOTOGRAFIAS

FACHADA Revestimiento continuo pintado; llagueado horizontal en planta baja con recercado liso del acceso principal; decoración geométrica en relieve en plantas pisos

Bueno

Se deberán eliminar todos aquellos elementos que afecten a la lectura formal y tipológica del edificio, como instalaciones vistas o cuerpos o elementos añadidos con posterioridad a la construcción del edificio original que no presenten valores arquitectónicos, artísticos, históricos o culturales. La identificación de los elementos impropios deberá realizarse con carácter previo a cualquier tipo de intervención. Se observan principalmente los siguientes elementos impropios: presencia de cableado y conductos sin tratamiento adecuado en fachada; presencia de toldos en cubierta vistos a pie de calle.
