CATÁLOGO DE BIENES Y ESPACIOS PROTEGIDOS

BC-PP 5428409

**DIRECCIÓN** Calle Exarchis 5, Plaza Don Juan de Villarrasa 9ac  
**DENOMINACIÓN** Conjunto "Palacetes de la Calle Exarchis"  
**REFERENCIA CATASTRAL** 5428409 YJ2752G  
**DISTRITO** 1- Ciutat Vella **CARTOGRAFÍA PGOU** C-34  
**BARRIO** 1.5 El Mercat **SUELO** Urbano  
**PROTECCION ANTERIOR** Nivel 2 - Protección Estructural.  
 (R11279)-PEPRI Velluters. AP 23/07/92. BOP 22/10/92

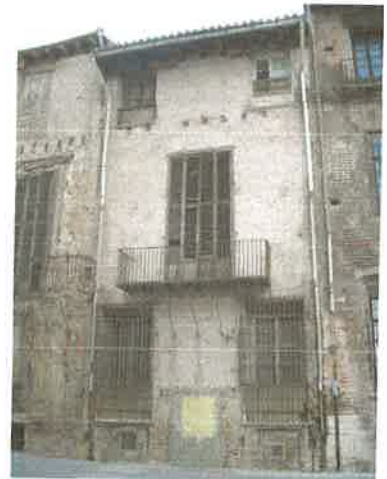
FOTOGRAFÍAS

**FACHADA** Fachada principal (Calle Exarchis) enlucida y pintada, con portada de piedra.  
 Fachada trasera (a Plaza Don Juan de Villarrasa) que se muestra de ladrillo visto habiendo perdido su revestimiento original.
