**1- DATOS IDENTIFICATIVOS**

DIRECCIÓN Plaza Esparto 1, Calle Caballeros 51ac  
 DENOMINACIÓN --  
 REFERENCIA CATASTRAL 5431702 YJ2753A  
 DISTRITO 1- Ciutat Vella  
 BARRIO 1.5 El Mercat  
 PROTECCION ANTERIOR No protegido  
 (RI1278)-PEPRI Mercat. AP 19/02/93. BOP 19/05/93

TIPOLOGÍA Edificio de Viviendas  
 Nº ALTURAS 5  
 AUTORÍA --  
 ÉPOCA Medios de S.XIX

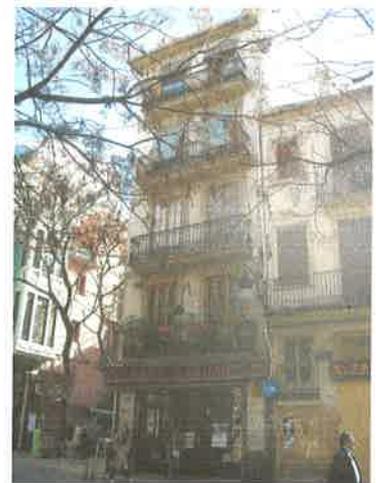
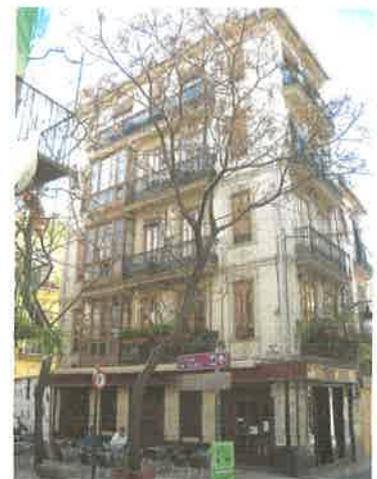
FOTOGRAFÍAS

FACHADA Revestimiento continuo pintado con impostas molduradas y recercado de huecos con decoración en relieve. Miradores de madera. Aplacado de piedra (en dos tonos) con acabado pulido en planta baja

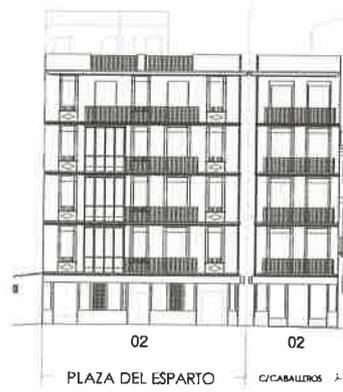
ALZADOS 1/500

Edificio de viviendas. Ecléctico. Mediados de XIX. Forma esquina y da también a la calle Caballeros. Consta de planta baja y cuatro pisos, todos ellos iguales. Sus cinco huecos que asoman a la plaza se distribuyen alternativamente en ventanas y puertas de balcones. Un balcón corrido recoge los tres vanos del centro y en uno de sus extremos se ha superpuesto un mirador de madera. La fachada es ocre y tiene delicados y esparcidos detalles de estuco.
