CATÁLOGO DE BIENES Y ESPACIOS PROTEGIDOS

BC-PP 5529602

DIRECCIÓN Calle Danzas 3
DENOMINACIÓN --
REFERENCIA CATASTRAL 5529602 YJ2752H
DISTRITO 1- Ciutat Vella **CARTOGRAFÍA PGOU** C-34
BARRIO 1.5 El Mercat **SUELO** Urbano
PROTECCION ANTERIOR Nivel 2 - Protección Estructural.
 (RI1278)-PEPRI Mercat. AP 19/02/93. BOP 19/05/93

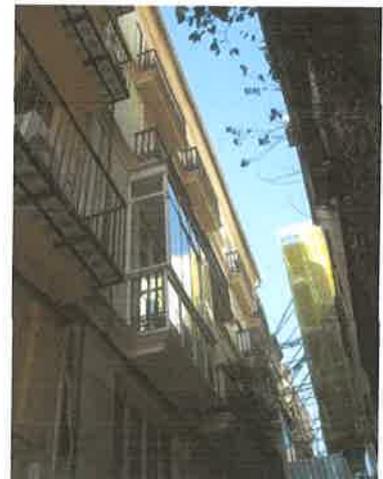
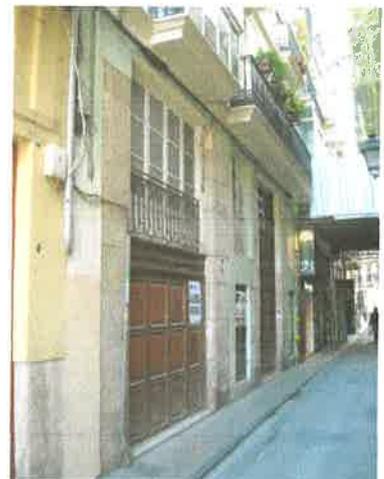
FOTOGRAFÍAS

TIPOLOGÍA Edificio de Viviendas **Nº ALTURAS** 6
AUTORÍA -- **ÉPOCA** 1885
SISTEMA VERTICAL Muros de carga de ladrillo macizo
CONSTRUCTIVO HORIZONTAL Vigas y viguetas de madera
CUBIERTA Azotea plana o terraza
FACHADA Revestimiento continuo pintado. Jambas de piedra en los dos accesos al edificio. Impostas molduradas y recercado de huecos con decoración en bajo relieve.

Rehabilitación parcial reciente

Se deberán eliminar todos aquellos elementos que afecten a la lectura formal y tipológica del edificio, como instalaciones vistas o cuerpos o elementos añadidos con posterioridad a la construcción del edificio original que no presenten valores arquitectónicos, artísticos, históricos o culturales. La identificación de los elementos impropios deberá realizarse con carácter previo a cualquier tipo de intervención. Se observan principalmente los siguientes elementos impropios: alteración de carpintería original en planta baja y aparición de cableado en fachada sin tratamiento adecuado

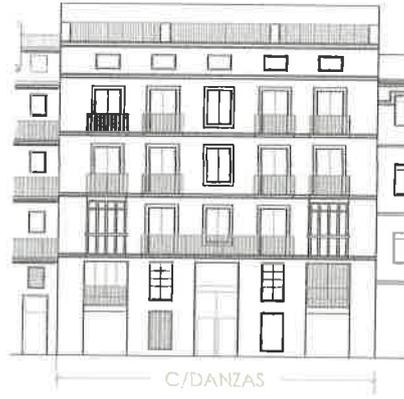
ALZADOS 1/400

Edificio entre medianeras, planta rectangular, planta baja doble y tres plantas piso. Fachada con disposición de huecos simétrica, enmarcados con molduras. Impostas que recorren toda la fachada diferenciando plantas. Los balcones tienen rejas de fundición sobre bajo balcón de obra moldurado. El edificio acaba con cornisa moldurada. La fachada está enlucida y pintada. El sistema estructural es a base de muros de carga y vigas y viguetas de madera. Edificio perteneciente a la época romántica con influencias académicas. Mirador de fundición en los laterales del piso principal. Acceso central y escalera en segunda crujía iluminados por lucernario, pavimento de mármol y barandilla de fundición.
