1- DATOS IDENTIFICATIVOS

DIRECCIÓN Calle en Gall 3
 DENOMINACIÓN --
 REFERENCIA CATASTRAL 5627311 YJ2752H
 DISTRITO 1- Ciutat Vella
 BARRIO 1.5 El Mercat
 PROTECCION ANTERIOR Nivel 2 - Protección Estructural.
 (MP1528)-MPEPRI Mercat (U.Act) AP 26/10/01. BOP 22/02/02

Catálogo del MPEPRI del Barri del Mercat (A.D. 31-01-2002)

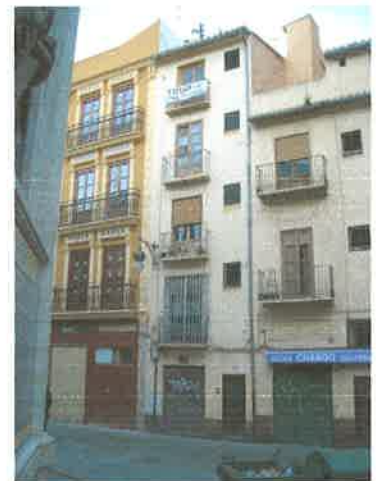
FOTOGRAFIAS

Edificio entre medianeras levantado sobre un solar estrecho y muy profundo, ubicado en una zona de fuerte caracterización comercial como consecuencia de su proximidad al Mercado Central. Consta de planta baja y cuatro pisos altos rematados con alero. Dispone de una vivienda por planta, con acceso lateral y escalera recayente al exterior. Su desnuda fachada se compone de manera elemental, ordenando sus desiguales vanos, uno correspondiente a la escalera y otro a una vivienda, sobre ejes verticales. En los grandes huecos se sitúan balcones de forja con reticulado metálico y azulejos coloreados en su parte inferior. El paramento exterior está enlucido y pintado.

Se deberán eliminar todos aquellos elementos que afecten a la lectura formal y tipológica del edificio, como instalaciones vistas o cuerpos o elementos añadidos con posterioridad a la construcción del edificio original que no presenten valores arquitectónicos, artísticos, históricos o culturales. La identificación de los elementos impropios deberá realizarse con carácter previo a cualquier tipo de intervención. Se observan principalmente los siguientes elementos impropios: aparición de vegetación en cubierta; presencia de conductos y cajas de instalaciones sin tratamiento adecuado en fachada; presencia de persianas de protección inadecuadas en planta baja y primera; grafitis en planta baja
