DIRECCIÓN Calle Exarchs 9
DENOMINACIÓN Convento de las Hermanas Terciarias Capuchinas de la Sagrada Familia
REFERENCIA CATASTRAL 5428407 YJ2752G
COORDENADAS UTM 30S 725432 E 4372902 N
DISTRITO 1- Ciutat Vella **CARTOGRAFÍA PGOU** C-34
BARRIO 1.5 El Mercat **SUELO** Urbano
PROTECCIÓN ANTERIOR Nivel 2 - Protección Estructural. PEPRI Velluters Ad 23.07.92 [BOP 22.10.92] (únicamente a la edificación recayente a la calle Exarchs)

5- DESCRIPCIÓN DETALLADA DEL BIEN Y SUS VALORES PATRIMONIALES

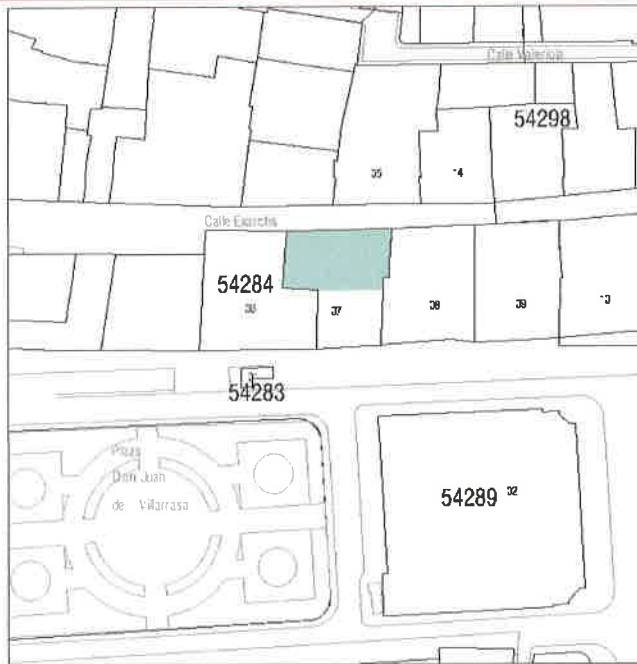
DESCRIPCIÓN GRÁFICA

Protecciones. Se sombrea la parte protegida de la parcela

- La calificación de BRL y la protección urbanística afectan a las dos primeras crujías del antiguo Palacio, recayentes a la calle Exarchs. Por tanto se entiende que el contenido de esta ficha afecta a esta parte de la parcela.

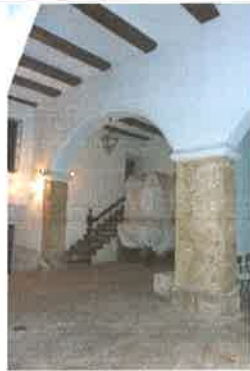
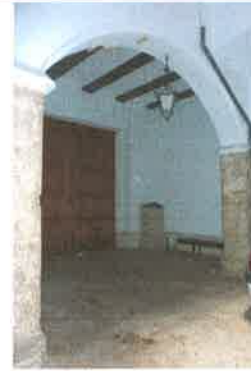
Vista arcos entrada

Zaguán, patio, arcos de piedra, escalera, sistema de ventanas en fachada (rejas, balcones, galería de arcos en la cambra..)

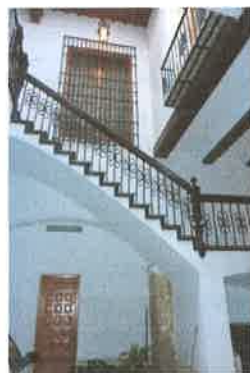
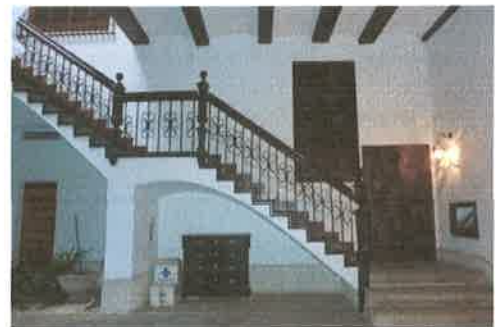
Vista escalera

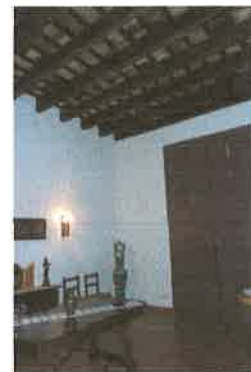
Vista sala interior con forjado de viguetas de madera

Muros de carga y forjados con vigería de madera

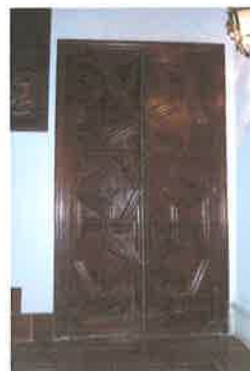
Vista carpintería

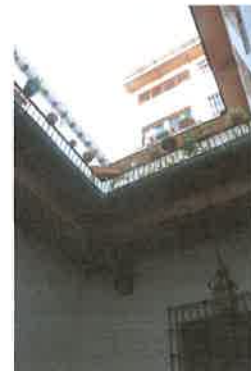
Vista patio

- En el patio queda prohibida la ocupación, aún parcial y temporal y deben conservarse o recuperarse las características de espacio libre sin edificar. Las intervenciones en este espacio tenderán a la recuperación de su carácter ajardinado original.
