CATÁLOGO DE BIENES Y ESPACIOS PROTEGIDOS

DIRECCIÓN Calle Trinquete de Caballeros 4

DENOMINACIÓN Iglesia del Milagro y Hospital de Sacerdotes Pobres

5- DESCRIPCIÓN DETALLADA DEL BIEN Y SUS VALORES PATRIMONIALES

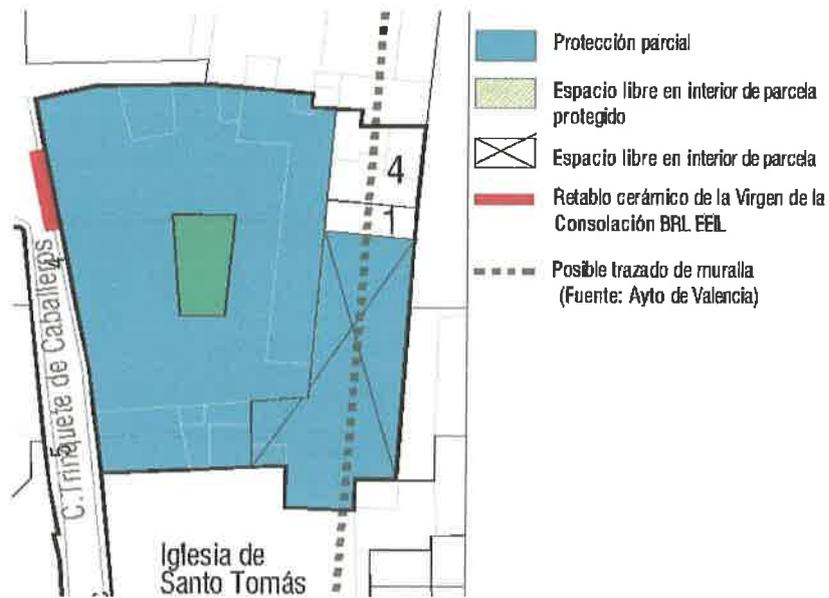
Plano de protecciones

- En las fachadas, cubiertas, iglesia y capilla solo se permiten actuaciones de conservación y restauración. En el resto se permite además la rehabilitación.

- En los espacios del claustro y patio interior queda prohibida la ocupación, aún parcial y temporal y deben conservarse o recuperarse las características de espacio libre sin edificar. Las intervenciones en este espacio tenderán a la recuperación de su carácter ajardinado original.

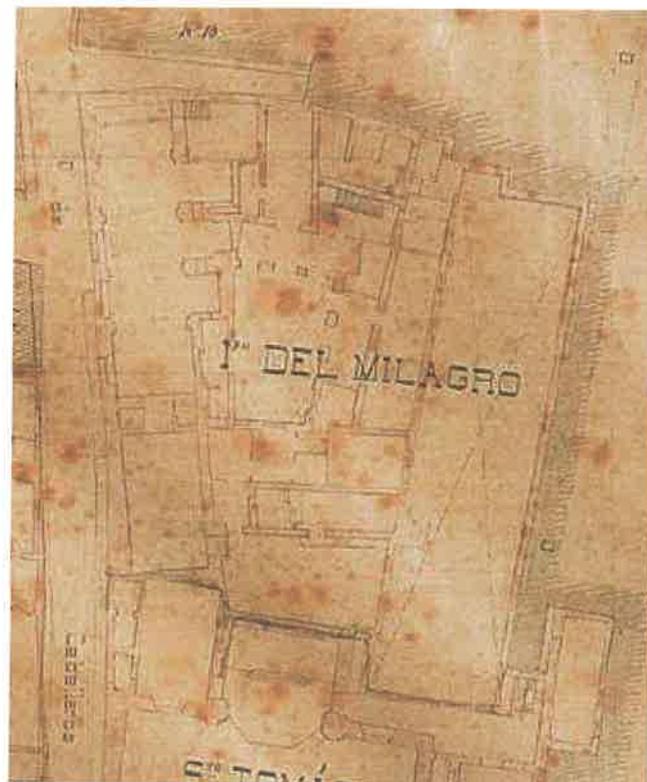
Planta. (Fuente: Plano geométrico de València. 1892)

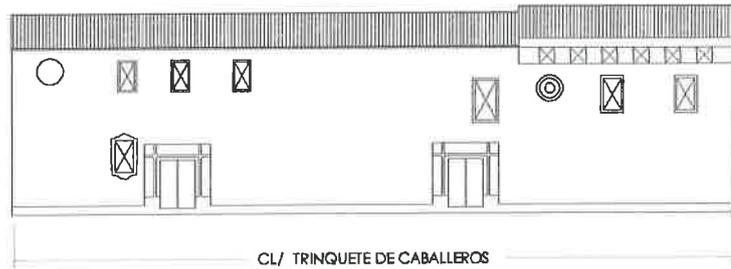
Alzado. E: 1/500

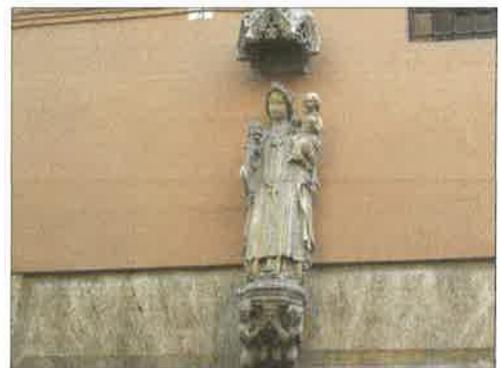
Vista de la talla de piedra de la Virgen con el Niño

Talla gótica de la Virgen del Milagro sobre la puerta de entrada de la Capilla, claustro, azulejos, celdas, muro exterior, retablo cerámico de la Virgen de la Consolación calificado como BRL categoría: Espacio etnológico de interés local.

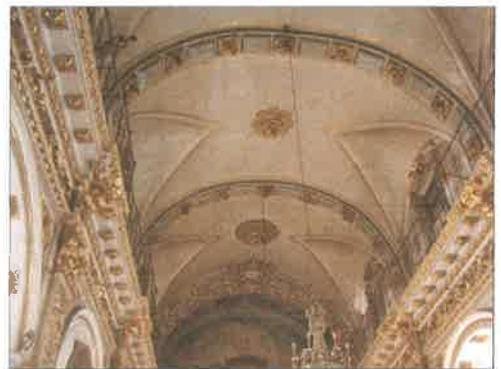
Bóveda de cañón con lunetas en la iglesia (Fuente: www.jdiezarnal.com)

Iglesia: muros de carga y bóveda de cañón con lunetos

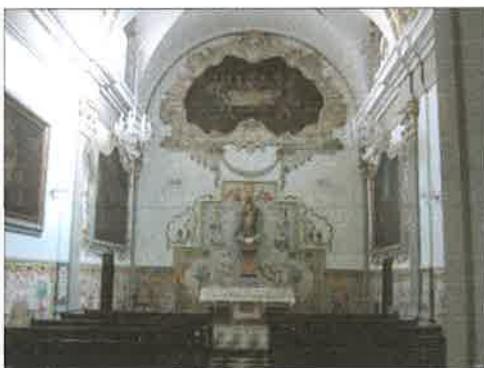
Capilla de la comunión. (Fuente: www.jdiezarnal.com)

Capilla de la Comunión: muros de carga y bóveda de cañón con lunetos
