MODIFICACIÓN PEPRi SEU – XEREA
--DOCUMENTO REFUNDIDO--

EDIFICIO TRINITARIOS N° 4

Septiembre de 2005

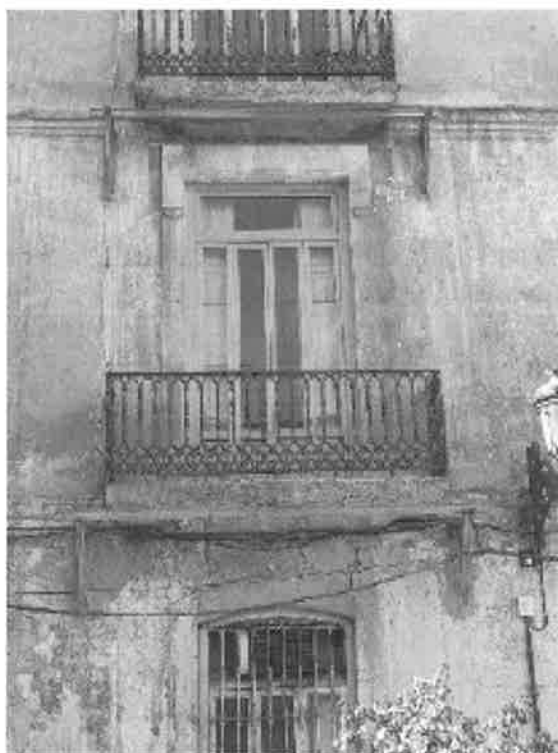
2. Estado de los balcones

Algunos de los balcones están en ruina deben ser apuntalados. La escalera interior está bastante deteriorada, por lo que es difícil su conservación.

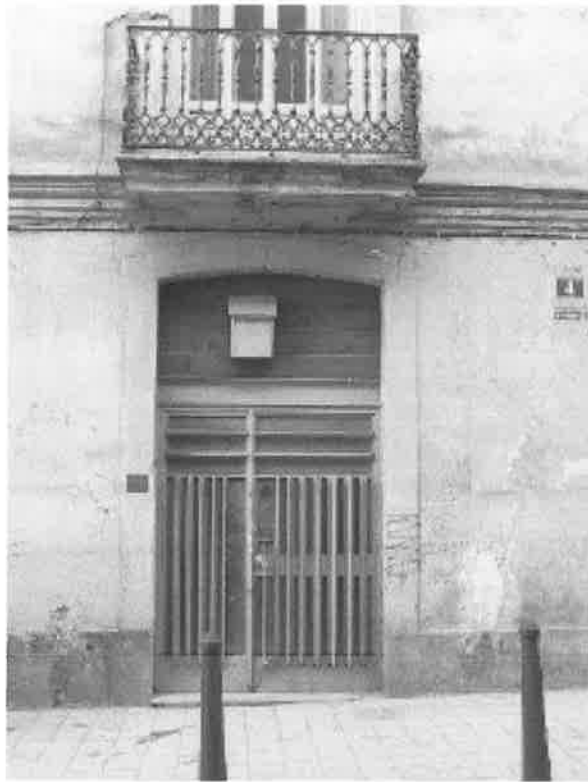
3. Acceso impropio a eliminar

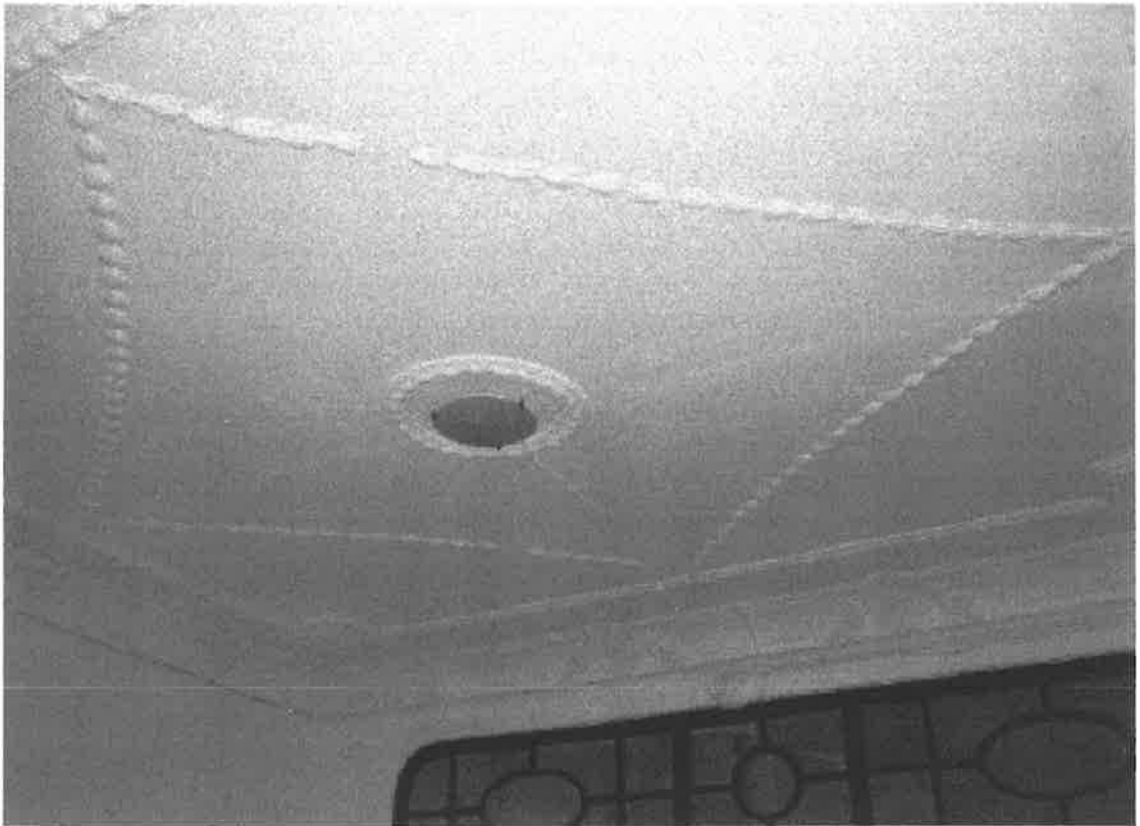
7. Zaguán. Techo de escayola pintada en blanco

Los forjados quedan ocultos por techos de escayola –con moldurados diversos de escasa calidad decorativa- sustentados por cañizo clavado a la viguería, de tal modo que el sistema constructivo no tiene presencia en la definición espacial del edificio.

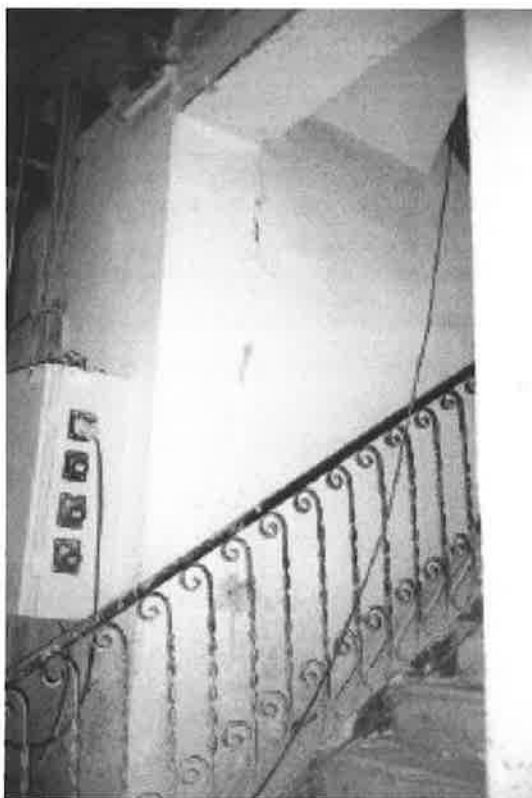
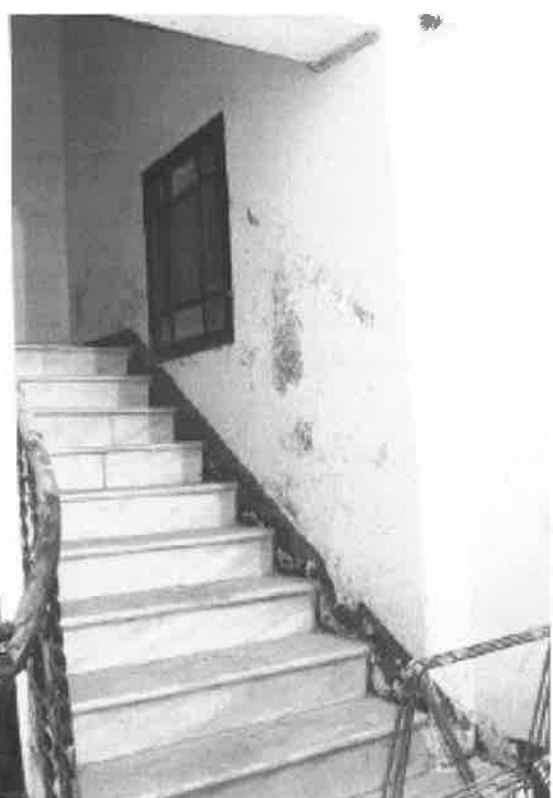
10 y 11. Arranque de escalera a viviendas

planta primera, ha sufrido modificaciones sucesivas en los últimos años y carece de valor patrimonial, como se aprecia en la documentación fotográfica.

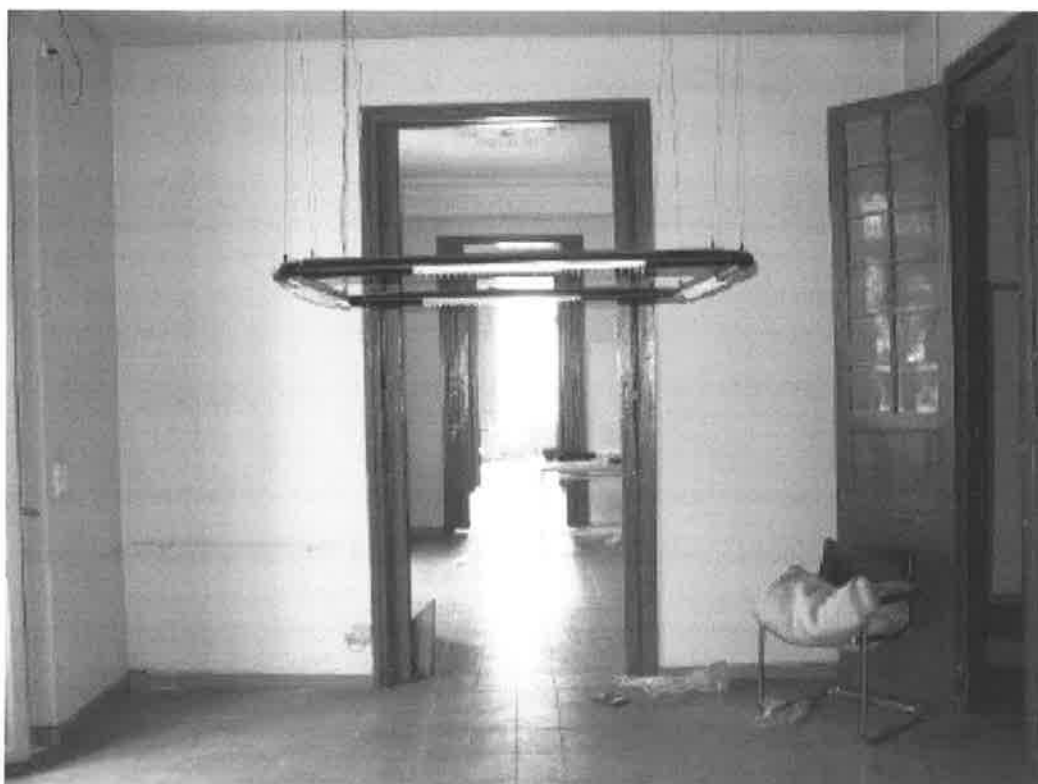
16. Estancias en enfilada en planta primera

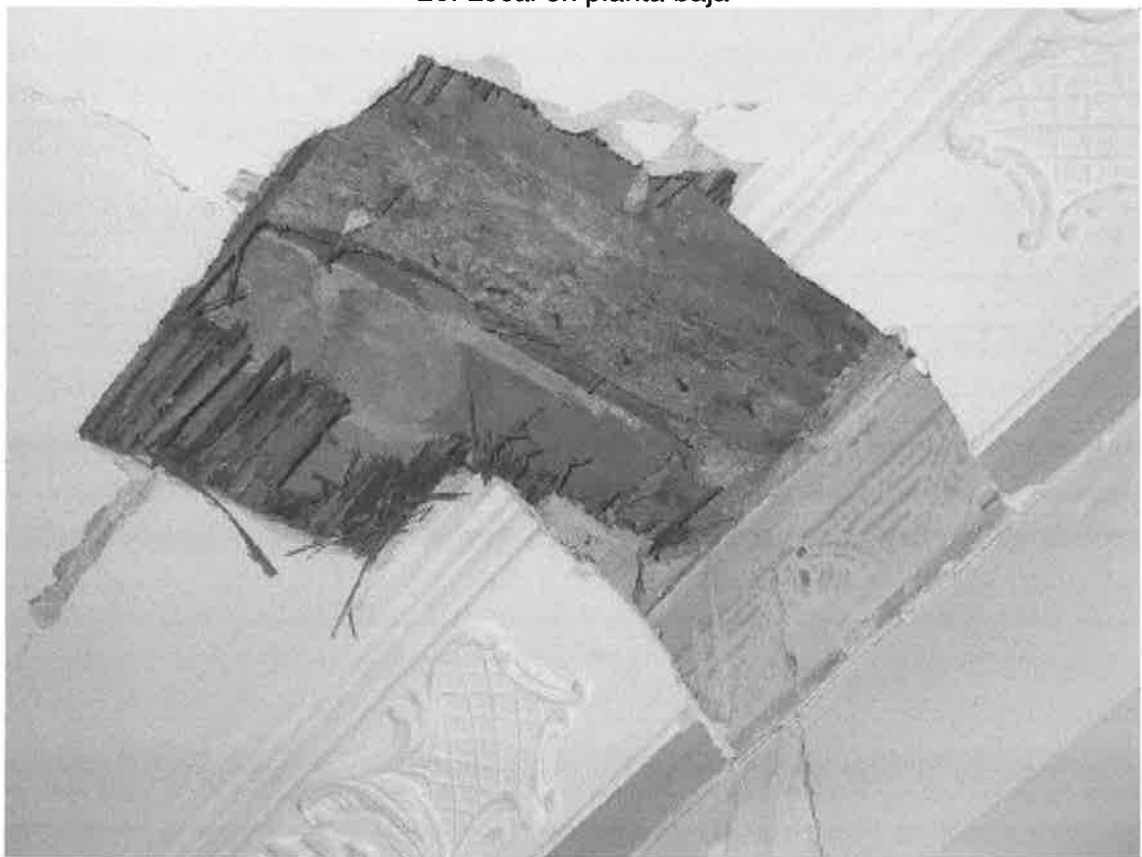
21. Detalle de construcción de forjados y techos. Nótese que las viguetas no están labradas para quedar vistas, sino que se colocan en basto y se clava a ellas el cañizo que sirve de base a la escayola

Junto a lo anterior debe indicarse que la solución constructiva original incluye la ocultación de los forjados de vigueta y revoltón mediante techos lisos de escayola, por lo que el detalle constructivo del forjado no parece relevante en la configuración formal y espacial del edificio. En este sentido conviene indicar que la elección en el año 1870 de la madera como material constructivo no respondió a una voluntad estética sino económica, técnica y funcional, hecho que se manifiesta en que las viguetas no se decoran y exhiben, sino que se ocultan por los techos y se colocan con su estricta sección rectangular, sin ningún tipo de moldurado.
