AJUNTAMENT DE VALÈNCIA

DOC - 4 FICHAS PORMENORIZADAS DEL CATÁLOGO
DE BIENES Y ESPACIOS PROTEGIDOS

TEXTO REFUNDIDO
Septiembre 2017

CATÁLOGO DE BIENES Y ESPACIOS PROTEGIDOS

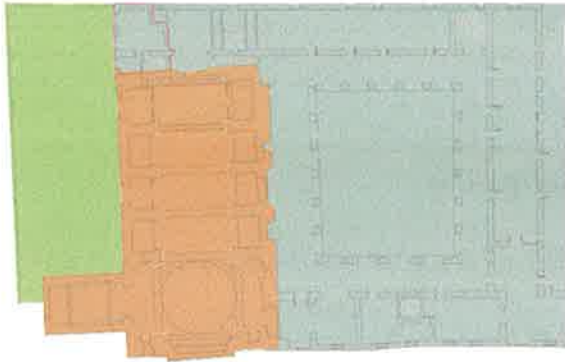
DESCRIPCIÓN GRÁFICA

PARTES INTEGRANTES

IGLESIA
-

PATIO DE ACCESO A LA IGLESIA
-

MONASTERIO
-

CASA PARROQUIAL: ÁMBITO INCLUIDO EN EL MONASTERIO

- Iglesia: Capilla de San Vicente Mártir, Capilla de la Comunión, Portadas tardorrománicas (s. XIII), portadas medievales (s.XIV).
- Patio de acceso a la iglesia.
- Monasterio: Claustro, Antigua sacristía, Casa parroquial.

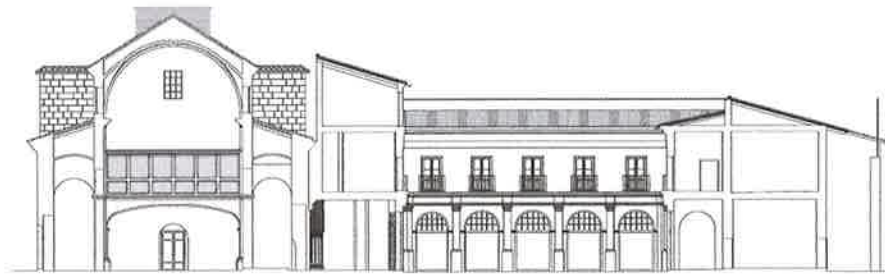
Alzado C/San Vicente; Sección por la iglesia y el monasterio paralela a la C/San Vicente [e 1/500]

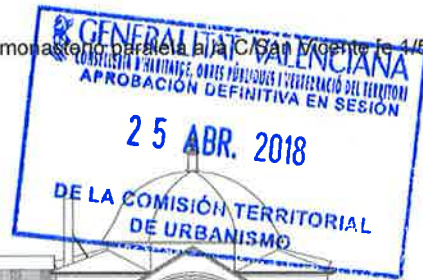
Sección por la iglesia y el monasterio paralela a la C/San Vicente.
Sección por el claustro del monasterio perpendicular a la C/San Vicente [e 1/500]

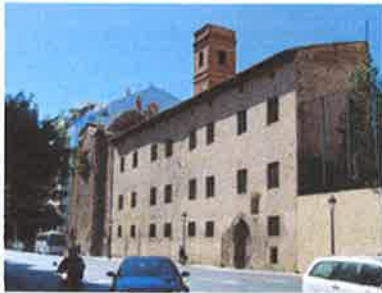
Vista del monasterio desde la C/San Vicente

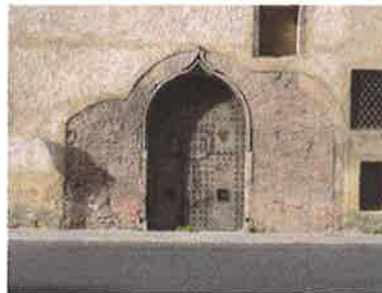
Vista de la antigua puerta del monasterio

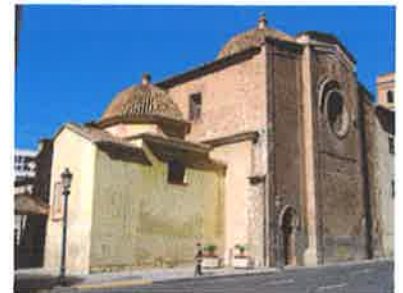
Vista de la iglesia y de la capilla de la comunión desde la C/San Vicente

En 1702, la cofradía de Belén construyó la suntuosa capilla que se abre en el lado sur del crucero y que hoy sirve como capilla de la Comunión. Es de planta rectangular y en la parte central presenta una cúpula sobre pechinas. El alzado se realiza con pilastras de orden compuesto y una decoración con cabezas de ángeles y motivos vegetales que recorre toda la capilla.

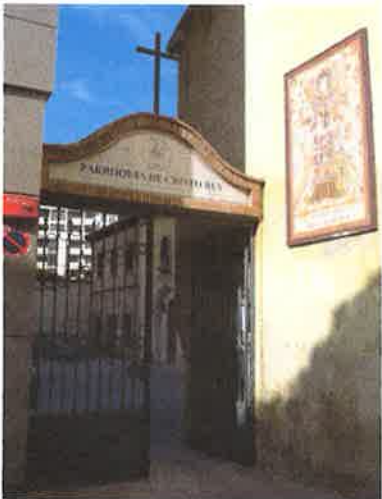
Vista del acceso actual

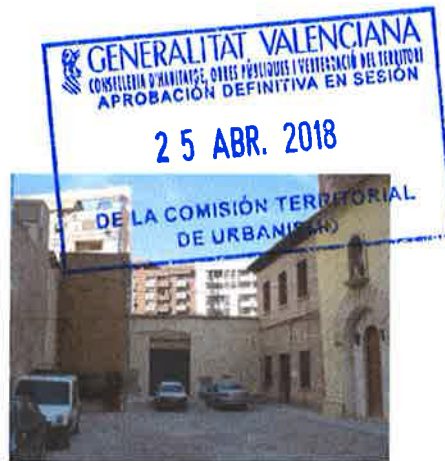
Vista interior del patio de acceso

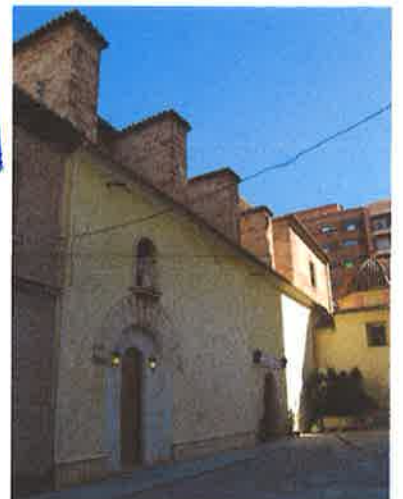
Vista de la fachada del lado de la epístola desde el patio de acceso

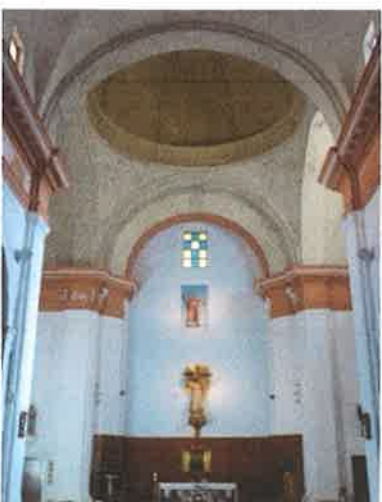
Vista del Altar principal

Se trata de un templo de una sola nave dividida en cuatro tramos con capillas entre contrafuertes. Presenta transepto con cúpula sin tambor y coro alto a los pies. La cubierta se realiza mediante una bóveda tabicada de cañón con lunetas. El alzado interior se realiza mediante pilastras corintias con un entablamento denticulado. Tiene decoración de esgrafiados en los fustes de las pilastras, triso, intrados de los arcos y la parte interior de la cúpula.

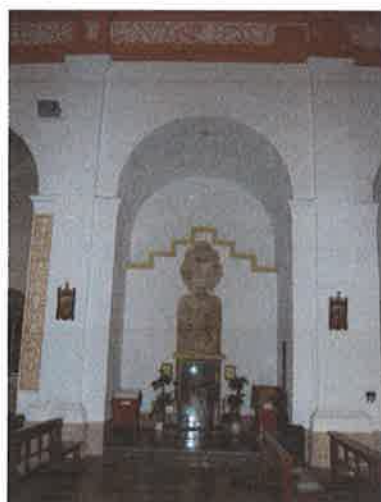
Vista de la capilla de San Vicente Mártir

Las portadas conservadas son tardorrománicas, una de ellas se encuentra en el claustro, en el lado norte de la iglesia y coincide con la capilla interior de San Vicente. Se trata de una portada de arco de medio punto abocinada con arquivoltas que apean en finas columnas cuyos capiteles están historiados. En los capiteles se representan los distintos episodios del martirio de San Vicente. La otra portada se encuentra en la parte occidental de la iglesia y comunica con una de las dependencias parroquiales. Está realizada en sillería y fue revocada en época moderna. En el siglo XVII la iglesia fue renovada utilizándose sillares de la antigua fábrica.

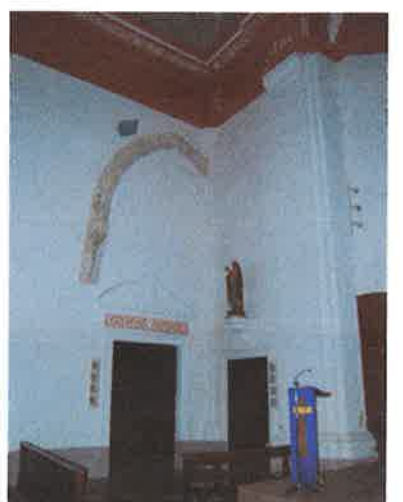
Vista interior del brazo izquierdo del transepto

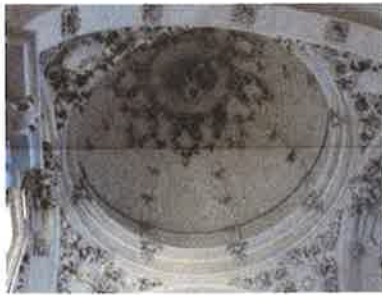
Vista interior de la cúpula de la iglesia de la comunidad

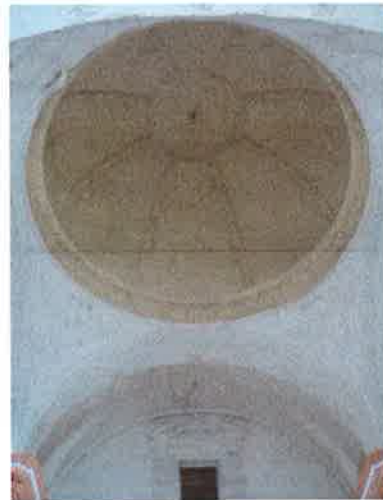
Vista interior de la cúpula sobre el crucero

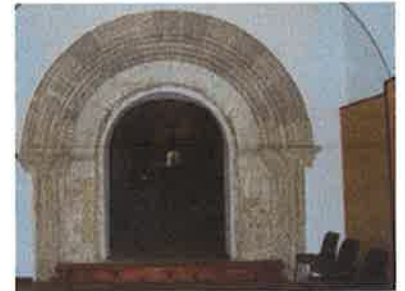
Vista de la portada tardorrománica cisterciense (s.XIII) a los pies de la iglesia

En 1278 el conjunto no estaba todavía completado. A esta época, finales del siglo XIII, pertenecen las dos notables portadas tardorrománicas que se conservan en la actualidad correspondientes a los lados norte y oeste del templo.

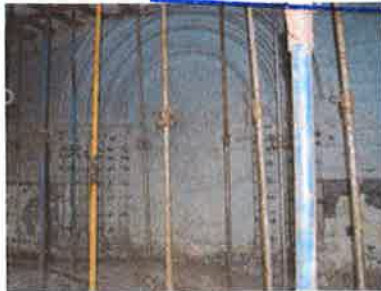
Vista de la portada tardorrománica (s.XIII) del lado del evangelio desde el andador del claustro

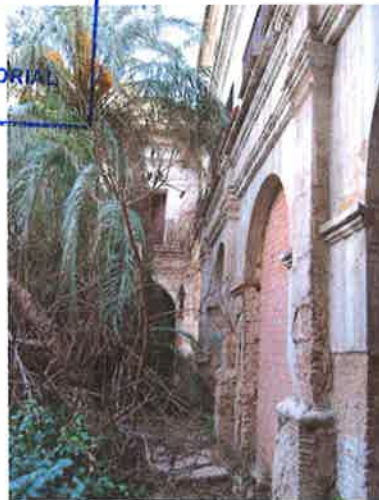
Vista el patio del claustro de los andadores perimetrales

El claustro, concluido a principios del siglo XVIII, presenta una composición basada en un orden de pilastras dóricas sobre pedestales y arcos de medio punto en planta baja y vanos rectangulares con balconillos de forja en la planta superior. Se concibió como un edificio de dos plantas, situándose en la

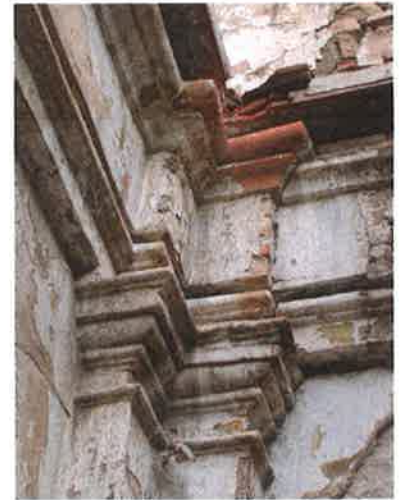
Detalle de la fachada interior del claustro

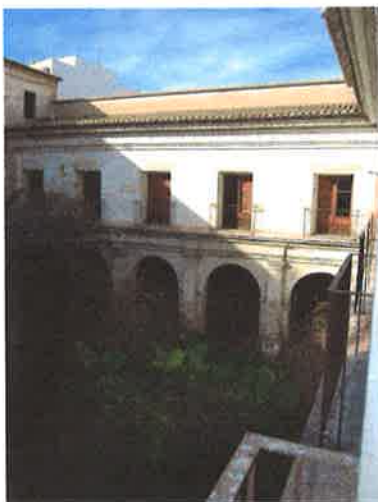
Vista del patio del claustro desde la planta primera

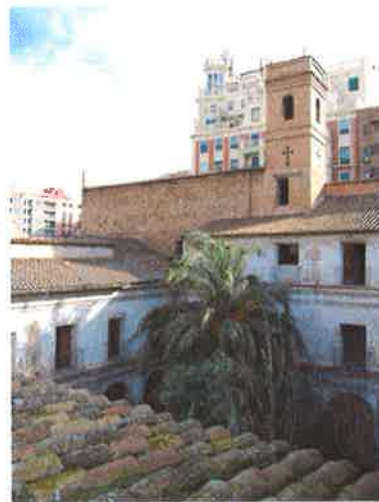
Vista del claustro desde la cubierta primera

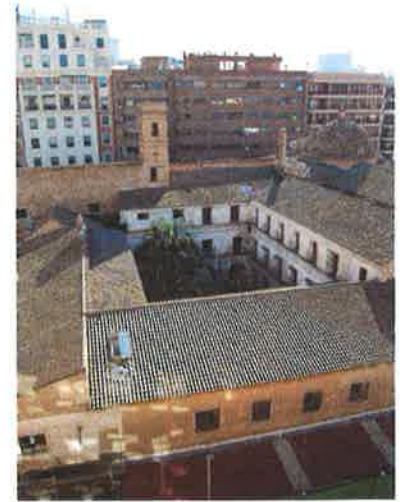
Vista del claustro desde edificaciones adyacentes

Tras la compra del monasterio en 1868, se encargaron obras al arquitecto Antonio Martorell. En el claustro solo se conservaban las pandas norte y oeste, realizándose las otras dos con similares características y se recreó con una planta. En la planta baja se encontraban los servicios como el refectorio, el locutorio, el aula capitular y el coro bajo. En el primer piso se encontraban las celdas, y en el segundo las celdas de las novicias y la enfermería. La fachada actual, recayente a la calle San Vicente fue realizada en el siglo XIX con un revestimiento neogótico. Está dividida en tres plantas con vanos con arcos conopiales y cerrados con celosías. La cabecera del templo se cerró con un muro con vanos ojivales y un óculo central con un remate triangular. El campanario está realizado con fábrica de ladrillo. Tiene planta cuadrangular y vanos de medio punto.

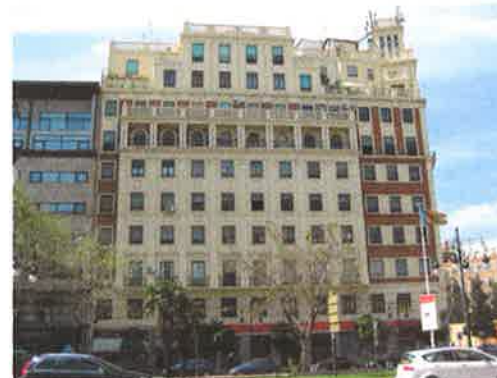
SISTEMA VERTICAL Pórticos de pilares de hormigón armado

CONSTRUCTIVO HORIZONTAL Vigas y viguetas de hormigón armado

CUBIERTA Azotea plana o terraza, con elemento superior de remate

FACHADA Fábrica de ladrillo visto y revestimientos continuos.

OBSERVACIONES Remates superiores muy articulados
